須崎市公共下水道施設等運営事業

すさき家パートナー会議資料

(令和4年3月度)

令和4年4月20日

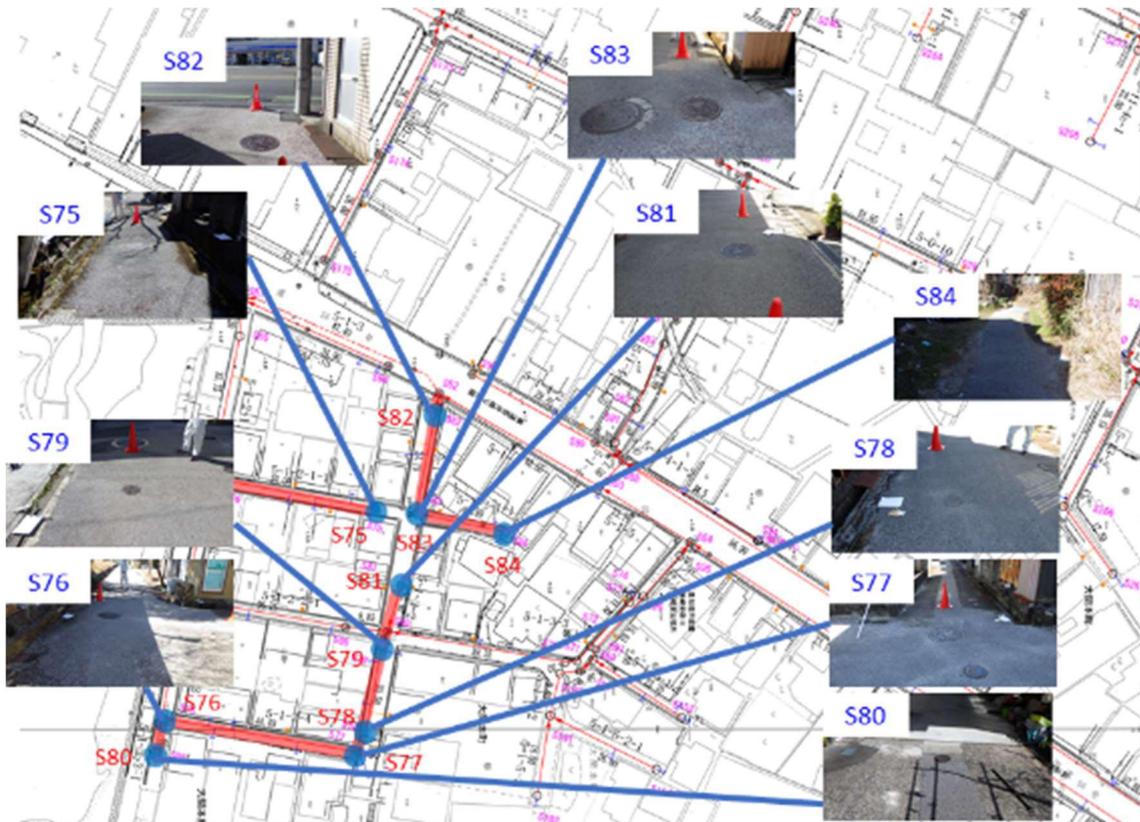
図 5-2 対象路線位置図

今回点検時の各路線の路面状況は、平成 29 年度の調査時から劣化進行は確認されなかった。

マンホール本体は、躯体表面の荒れ程度の経年劣化が確認されたが、緊急対応を要する異状は確認されなかった。今回点検路線は、枝線管渠との合流点となっているマンホールが多く、マンホール内の段差にて飛沫が上がり、マンホール蓋及び受枠の発錆が顕著であった。

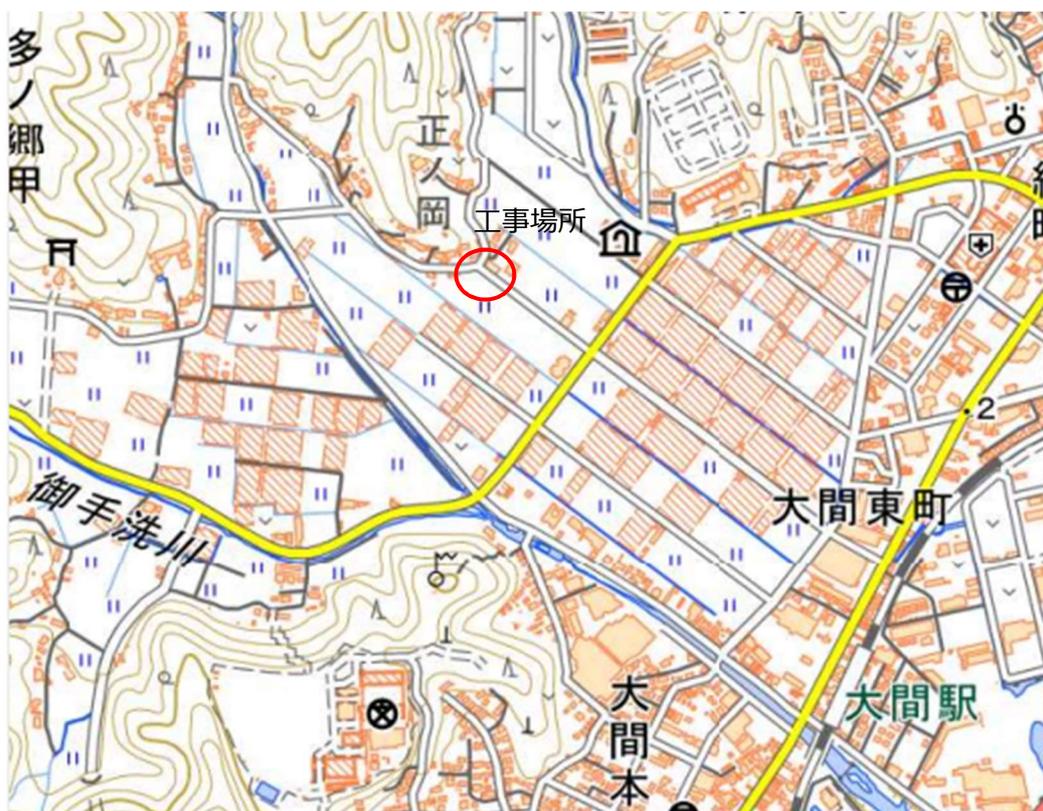
図 5-3 工事位置図

多ノ郷甲 地内の小口径汚水マンホールにおいて、マンホール蓋上に水溜りが発生しており、当該マンホール上に車両が通過した際、沿道住宅の壁に水飛沫が上がっている状況が確認された。道路地表面との擦り合わせの不具合が水溜り発生の原因であると考えられ、今後も同状況となることから、マンホール防護ハットの高さ調整を行う修繕を実施した。

- 【工事名】 汚水マンホール防護ハット調整工事
- 【工事場所】 須崎市多ノ郷甲 地内（下記位置図参照）
- 【履行期間】 令和4年1月17日から令和4年2月28日
- 【作業日】 着工 令和4年2月28日
完成 令和4年2月28日
- 【工事内容】 汚水マンホール防護ハット高さ調整 N=1 箇所

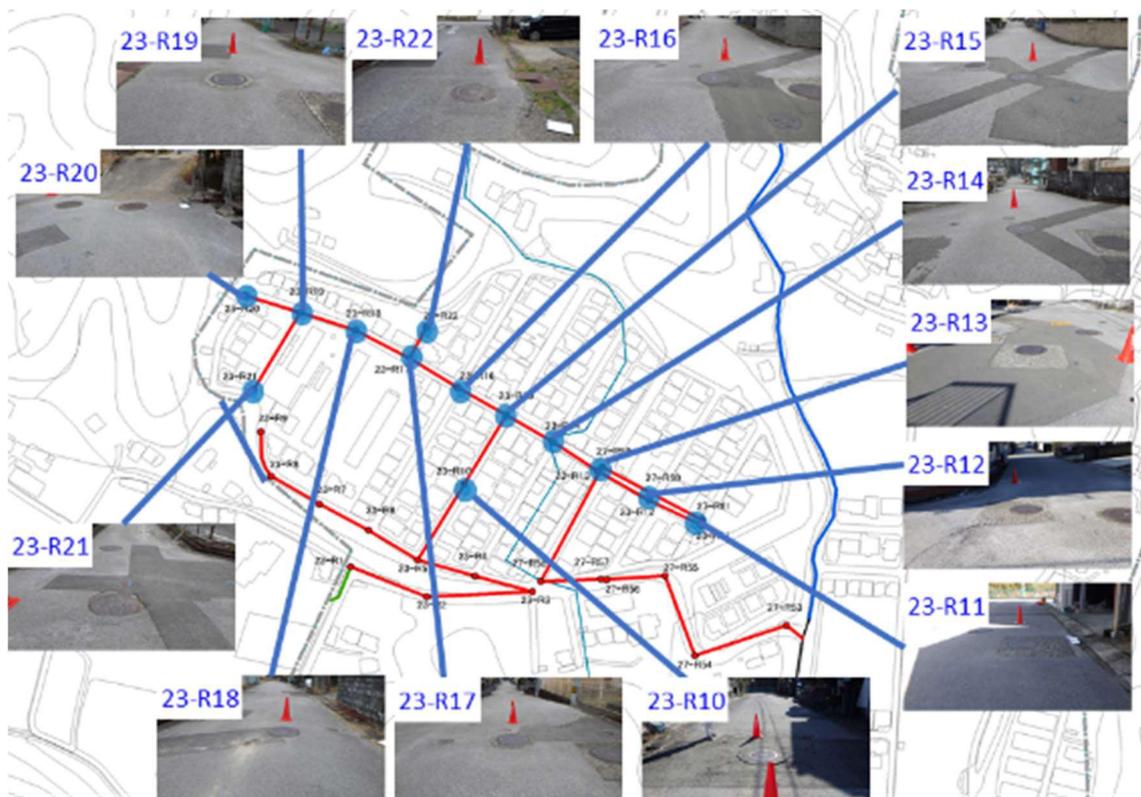
図 5-5 対象路線位置図（入船，山下排水区）

今回点検を行った人孔の目視確認において、設置年度の詳細が不明なマンホールもあるが、市内の雨水管渠は設置後概ね40年程度経過しており、人孔躯体表面の荒れや部分的な損傷など経年劣化を確認した。管内においては、土砂の流下や陶管製の取込管にクラックや脱却といった損傷が確認された。強度が弱く、継手構造が脆弱である陶管の破損に起因する道路陥没発生の恐れがあるため、塩ビ製管等への改良を推奨する。

多数のマンホールで劣化が見られるため、修繕対応が必要であるが、『雨水管渠老朽化調査業務』において、雨水管路施設の調査及び調査結果の判定を行い、雨水管渠のストックマネジメント計画に反映し、計画的な修繕・改築を検討する。

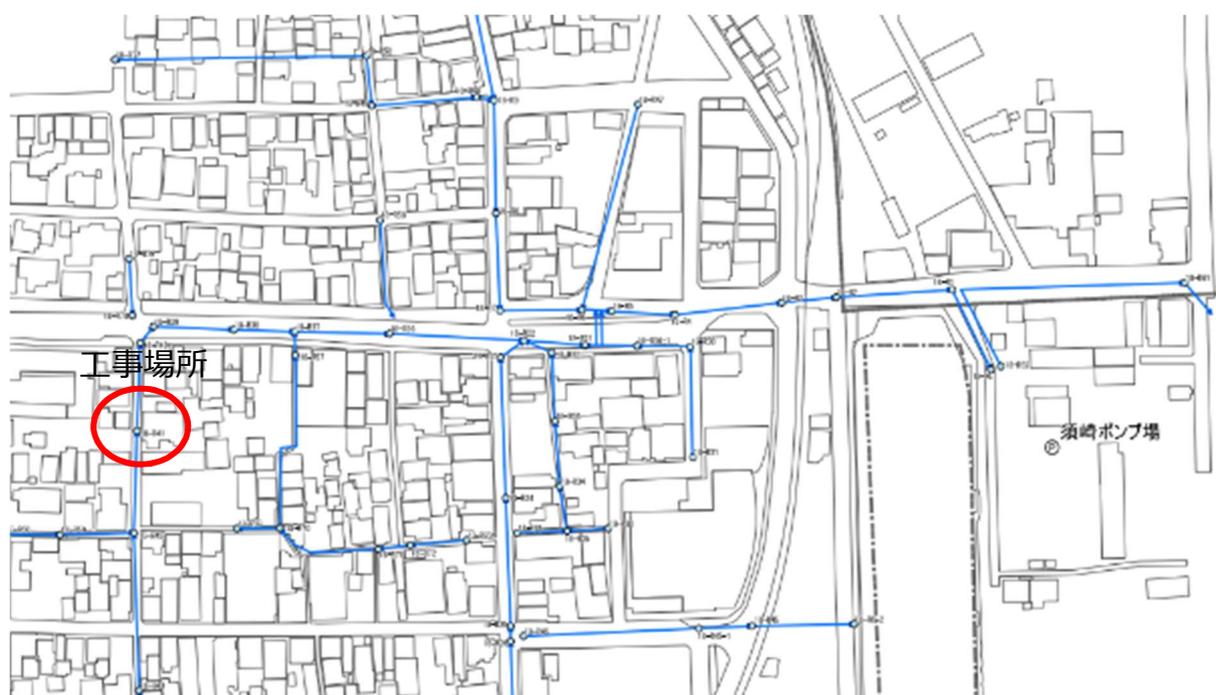
図 5-6 工事位置図

令和3年9月29日に実施したCPS雨水管渠巡視・点検において確認された須崎排水区18-R41人孔流入管渠の破損について、側溝からの流水によって周辺土砂の人孔内流入および道路陥没の起因となる恐れがあることから、当該破損管渠から塩化ビニル製管への布設替えを実施した。

- 【工事名】 青木町浜町線雨水管渠修繕
- 【工事場所】 須崎市新町 地内（下記位置図参照）
- 【履行期間】 令和4年3月17日から令和4年3月22日
- 【作業日】 着工 令和4年3月19日
完成 令和4年3月19日
- 【工事内容】 雨水排水側溝取込管渠布設替え VUφ200 N=1 箇所
