議 事 録

須崎市公共下水道施設等運営事業

すさき家パートナー会議資料

(令和4年7月度)

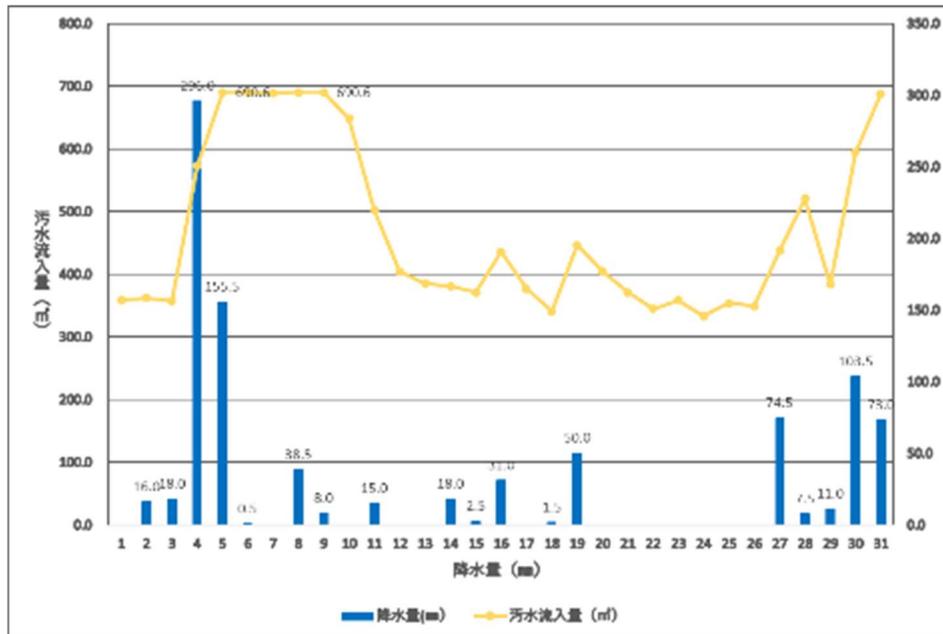
図 5-6 須崎市終末処理場の流入水量（R4年7月）

7月の流入水量は下図の通りである。平均値が469m³/日、最大値が691m³/日であった。須崎では7月4日から5日にかけての深夜（22時～1時）の3時間に、7月の月降水量の平均値の約6割に達する208mm（観測史上1位）を記録した。これにより数日間は流入水量が多い状態が継続した。月間降水量も過去5年間では最大となっている。

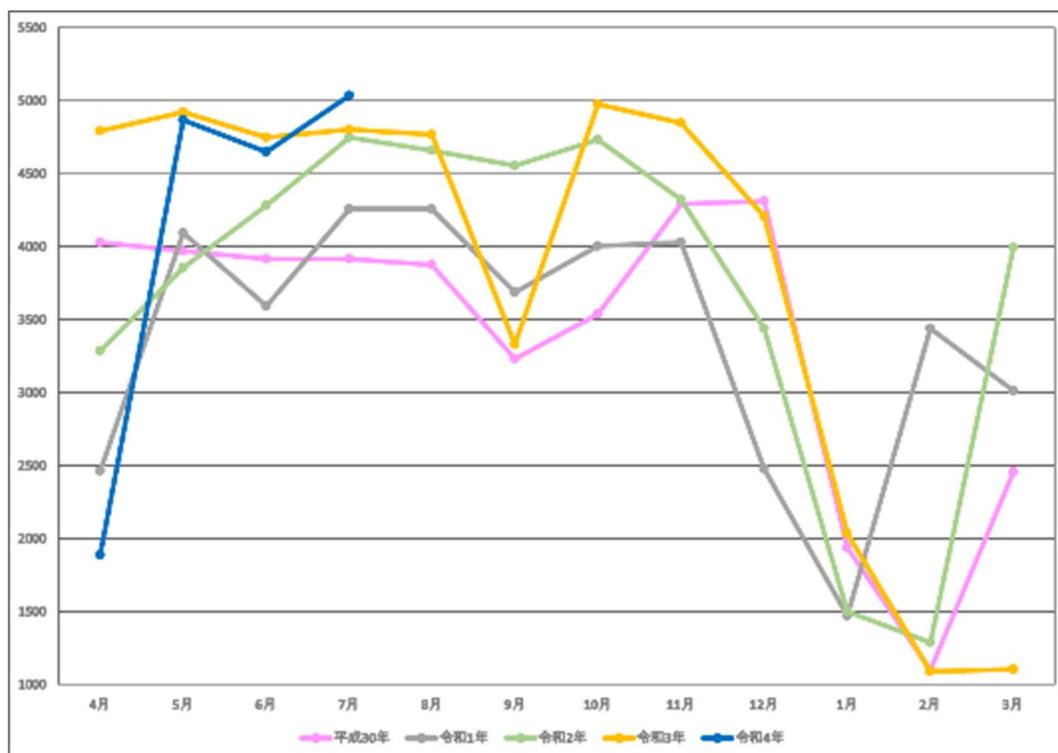
図 5-9 浸出水処理施設の処理水量の推移

7月の処理水量は下図の通りである。(日平均値：159m³/日、日最大値：169m³/日)

7月の降水量が多かった影響により、流入水量が増加し5年間の中では月間処理水量が最大となっている。
