| 議 事 録 | | | |
| 業務件名 | | 須崎市公共下水道施設等運営事業 | |

# 須崎市公共下水道施設等運営事業

## すさき家パートナー会議資料

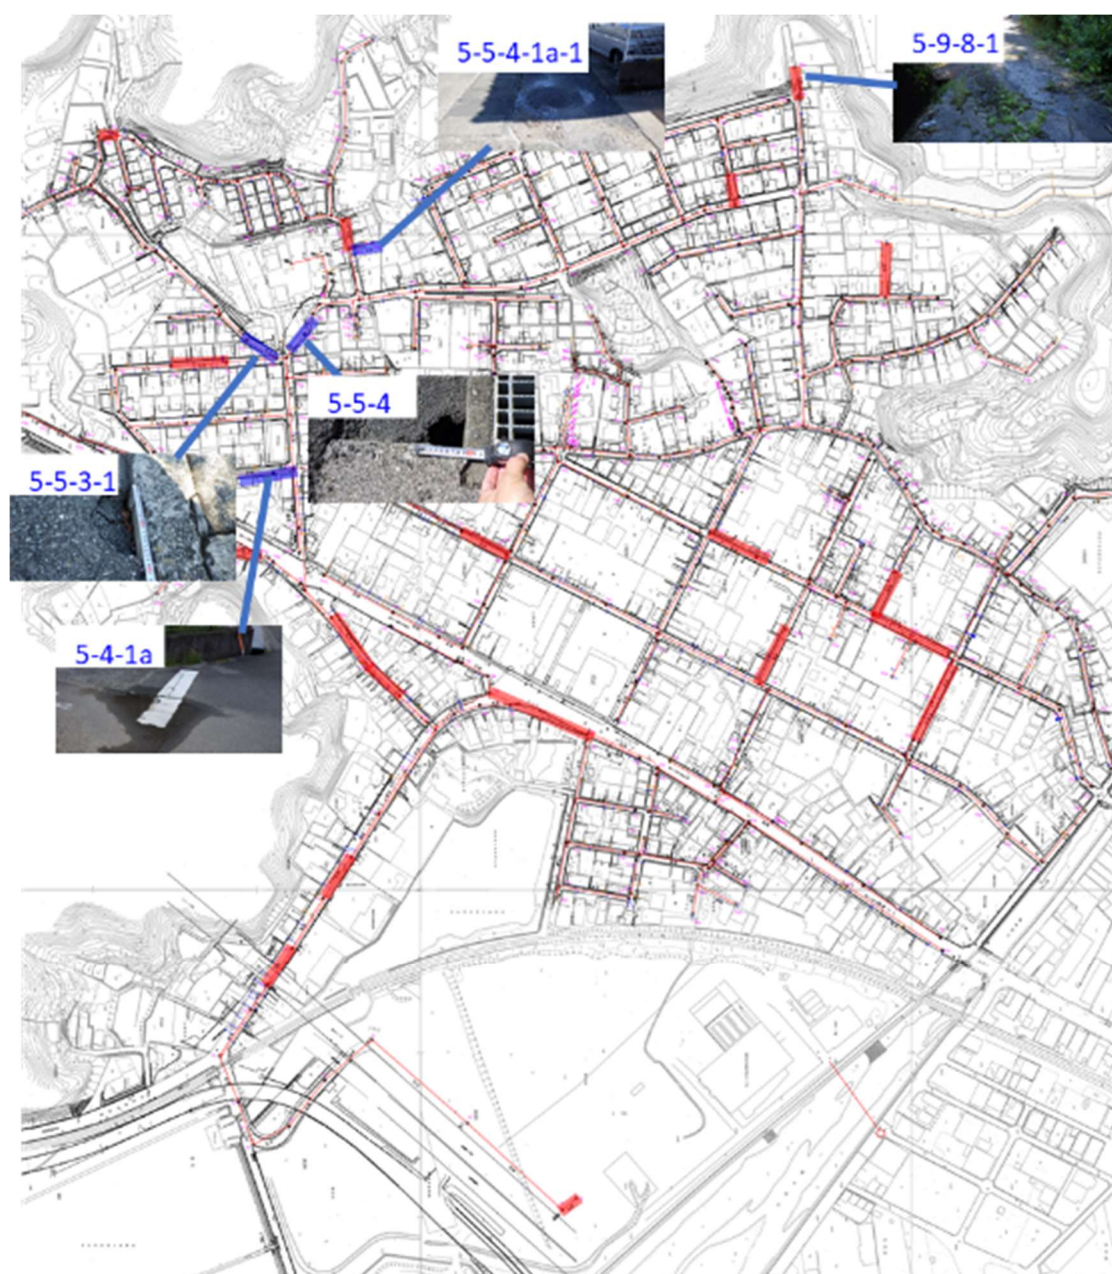
図 5-1 大雨後巡視全体位置図

降雨後の巡視は、日降水量 100mm 以上を目安に実施しており、8 月度は 31 日（水）の日降水量 18mm（気象庁データ）が最大量であったが、7 月 30 日（土）に観測された日降水量 103.5mm の大雨後巡視を 8 月度に実施した。

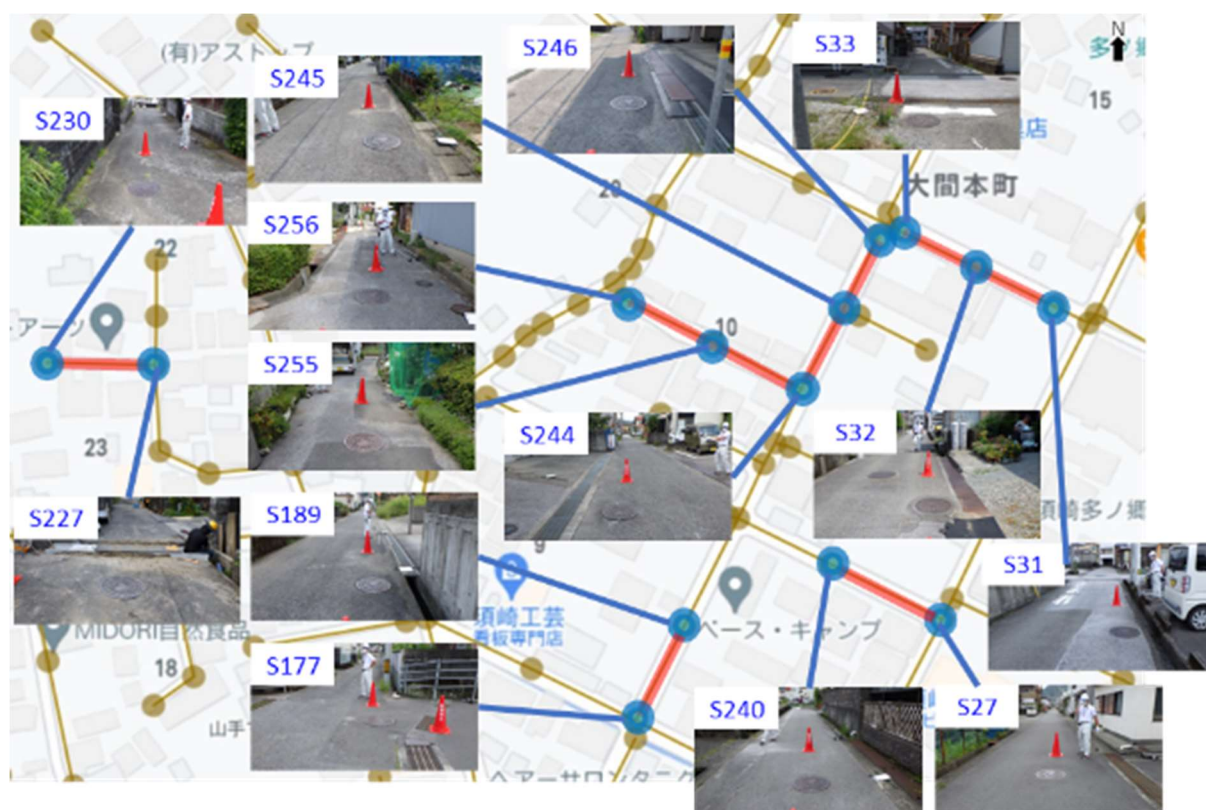
図 5-3 対象路線位置図

今回点検路線の路面状況について、各箇所ではひび割れと段差を確認した。特に S244 人孔付近では、段差箇所にマーキングがあり、舗装修繕を予定されているものと見受けられた。

マンホール本体及び管口・管内の異状として、経年劣化による躯体の骨材露出や浸入水があり、S255 インバート部にはモルタル付着を確認した。また、S31 人孔上流管渠のたるみによる滞留を確認した。

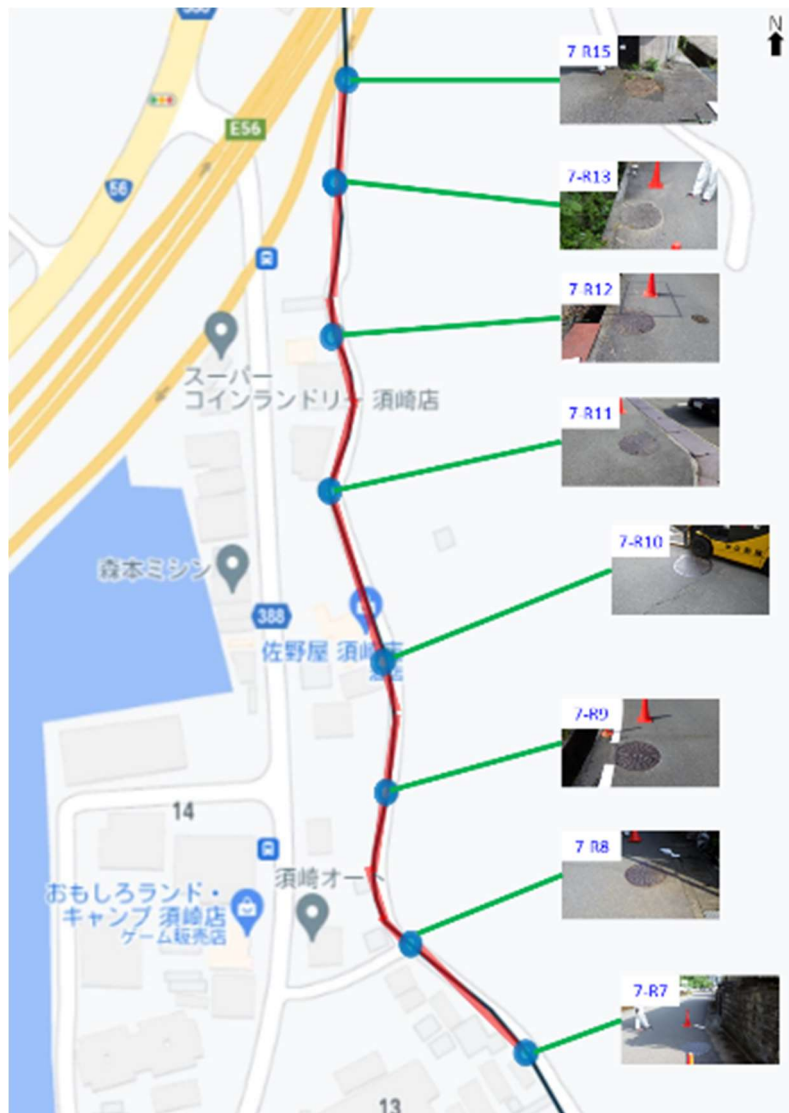
図 5-5 対象マンホール位置図

路面状況は、ひび割れが複数箇所で確認されたが、緊急を要する異状は見られなかった。  
マンホール蓋の異状として、蓋表面の摩耗及びガタツキを確認した。県道の裏通りの道ではあるものの、交通量があるため、蓋の異状については、今後も経過観察を行う。

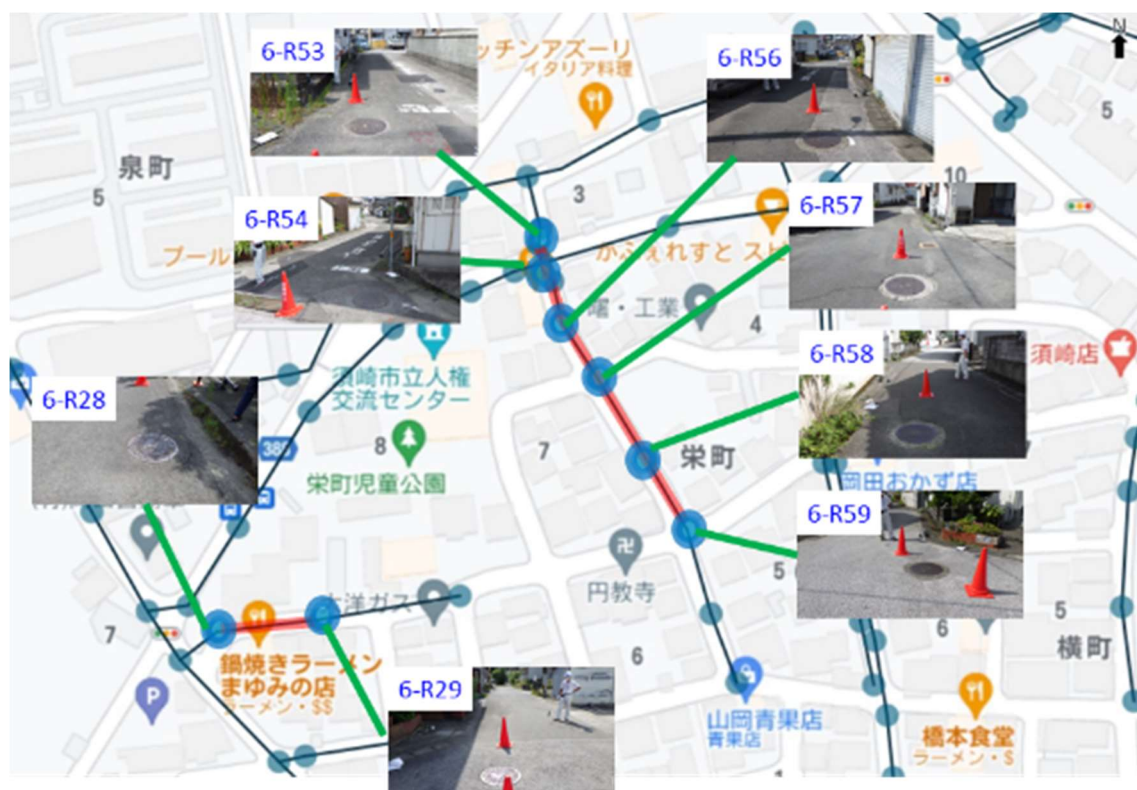
図 5-6 対象マンホール位置図（圧力マンホール以外）

今回点検を行った人孔の目視確認において、人孔躯体表面の荒れや部分的な損傷など経年劣化を確認した。管口・管内においては、土砂の流下や浸入水が確認された。

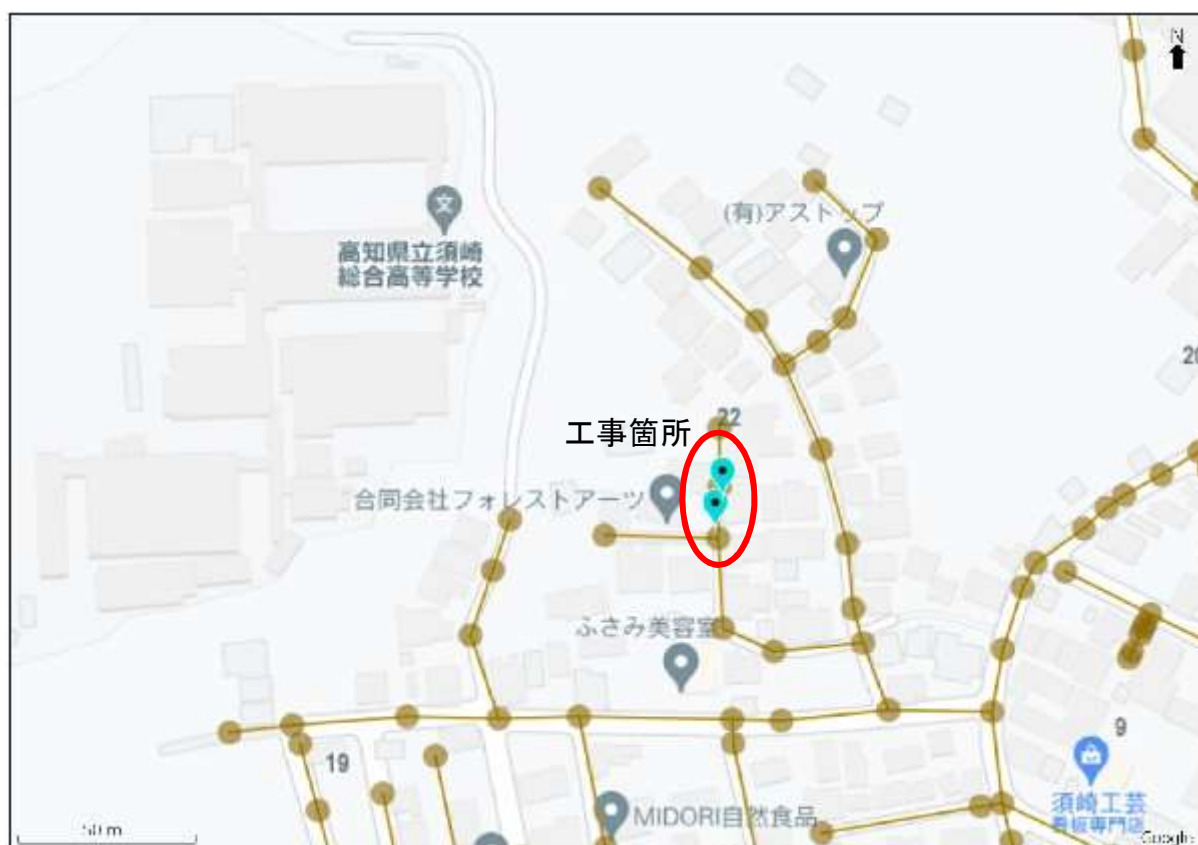
図 5-7 工事位置図

7月6日 大間本町地内の道路側溝周辺にて、流入管（HPφ300mm）の破損による道路陥没の危険性があるとの連絡を建設課から頂き、現地確認を行った。

当該側溝付近では、土被りが非常に浅いため、流入管が破損していることから、現状の HPφ300mm から道路用側溝（300mm×300mm）への改築を実施した。

【工事内容】 雨水排水施設布設替え 道路用側溝 300mm×300mm N=2 箇所

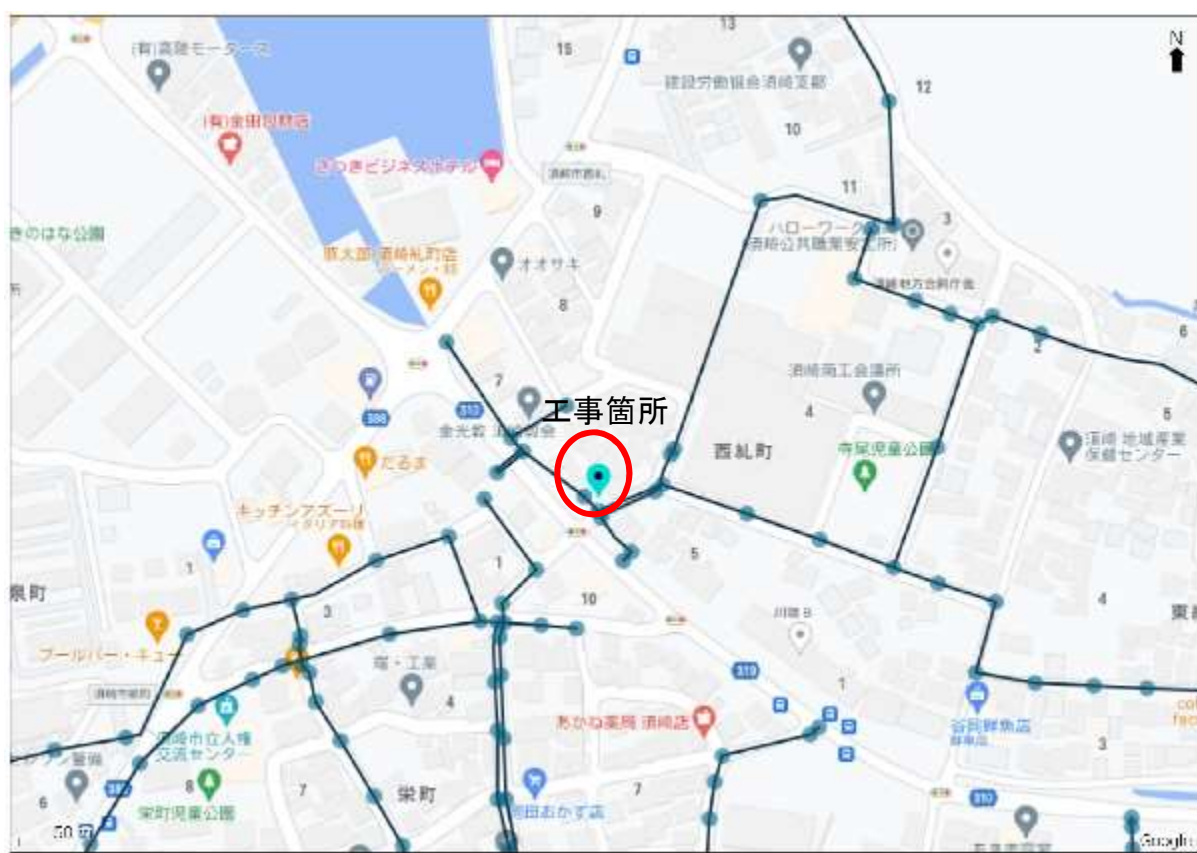
図 5-8 工事位置図

また、現地確認にて、直近の管渠継手部からも浸入水を確認したため、併せて止水を行った。

- 【工事場所】 西糺町 地内（下記位置図参照）
- 【作業日】 着工・完成 令和4年8月23日
- 【工事内容】 須崎西部ポンプ場 流入渠 HPφ1100mm N=1 箇所
