| 議 事 録 | | | |
|---|---|---|---|
| 業務件名 | | 須崎市公共下水道施設等運営事業 | |

# 須崎市公共下水道施設等運営事業

## すさき家パートナー会議資料

(令和 5 年 5 月度)

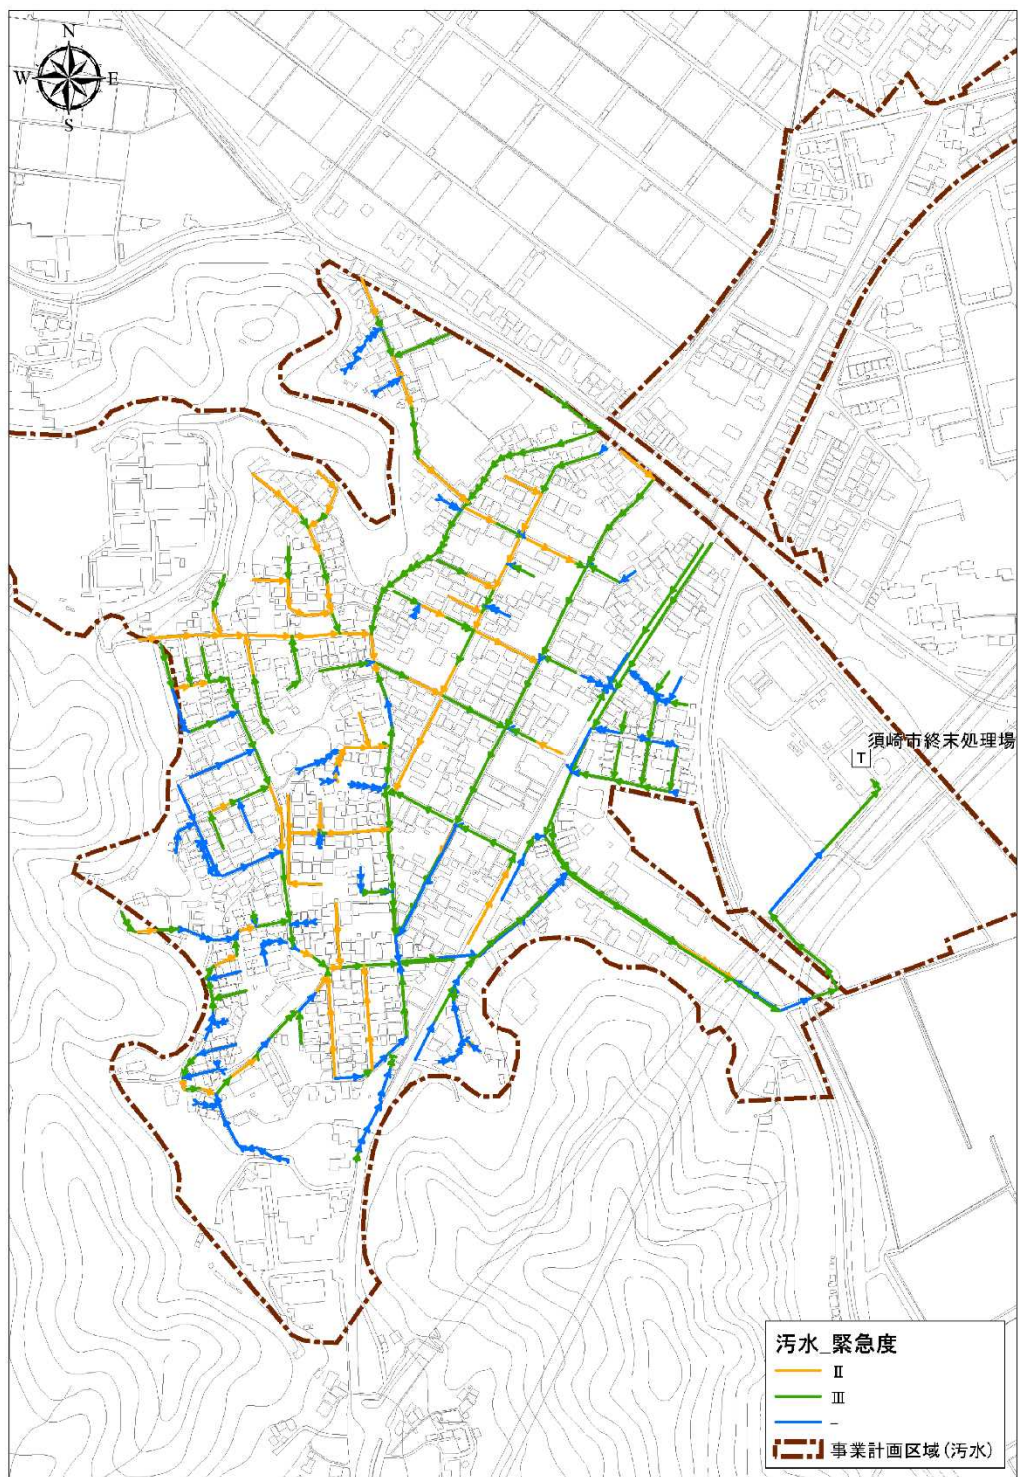
図 5.1 緊急度分布図（汚水）

污水管渠の維持管理として、過年度に実施された污水管渠劣化調査結果やストックマネジメント計画を基に、重要路線及びその他路線上の緊急度Ⅱと判定された污水管渠前後の人孔及び管口部を優先的に点検調査を行うこととする。なお当月調査は、前年度未調査箇所を考慮し、緊急度Ⅱ周辺の調査を行った。

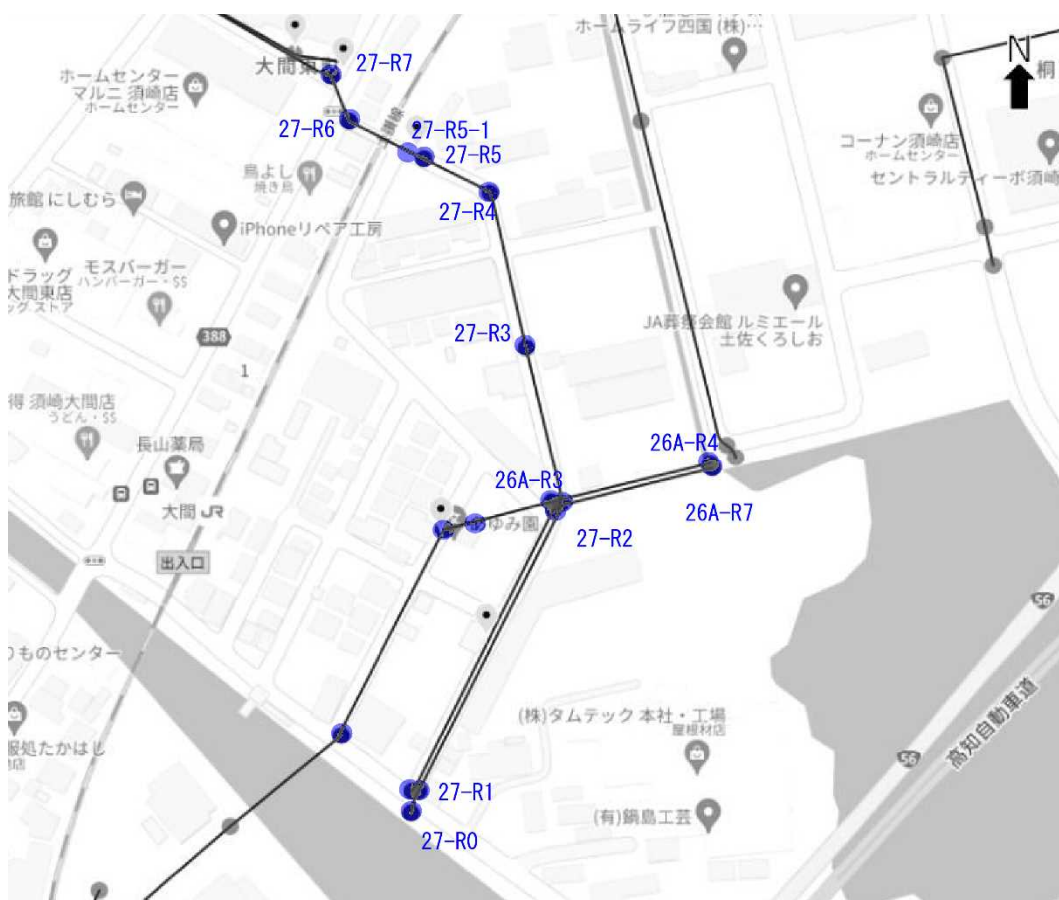
図 5.6 対象マンホール位置図

路面状況でひび割れを確認したものの、緊急を要する異状は見られなかった。

また、巡視中において道路の変形箇所を多数確認した。今回巡視、点検した対象箇所について全体的に道路にひび割れしており、特に劣化、変形箇所が著しい箇所を上記に示した。

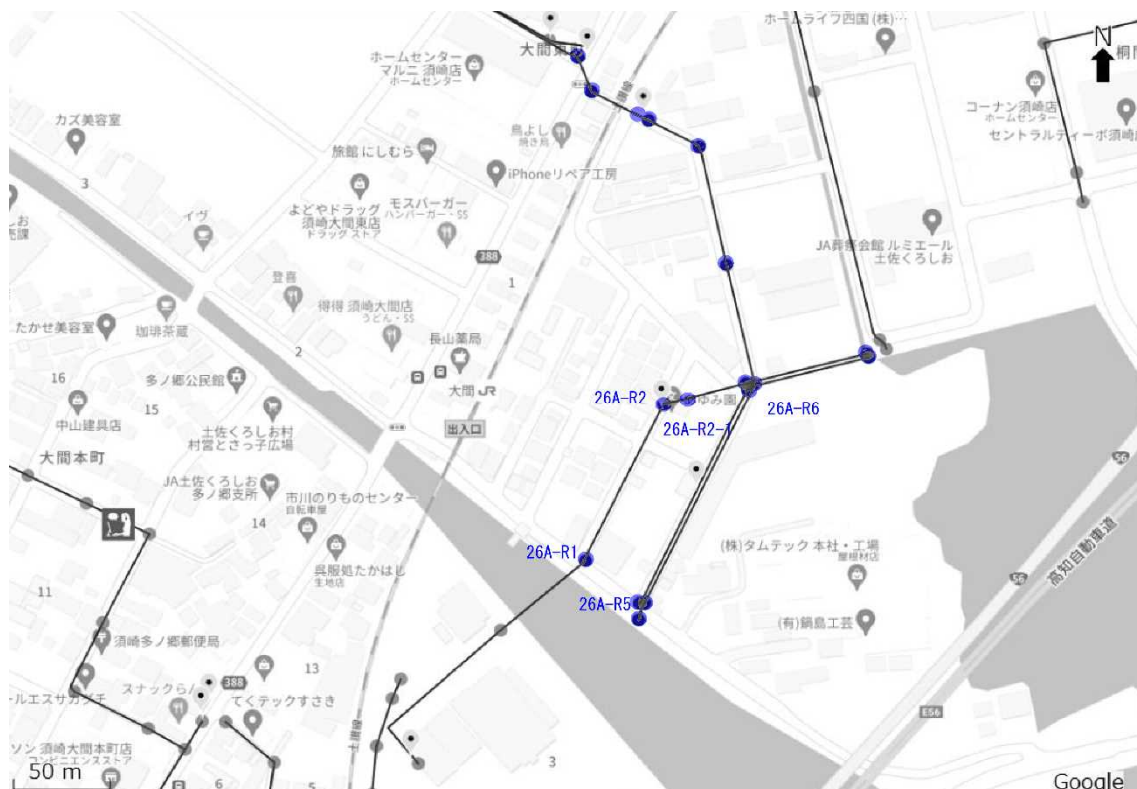
図 5.8 対象マンホール位置

今回点検を行った人孔の目視確認において、路面状況でひび割れを確認し、人孔躯体表面の鉄筋露出など経年劣化を確認した。今回巡視した箇所では緊急を要する異状は見られなかった。

しかし対象箇所については、路面状況が著しい劣化や、変形箇所が見受けられ、修繕の必要があると想定される。

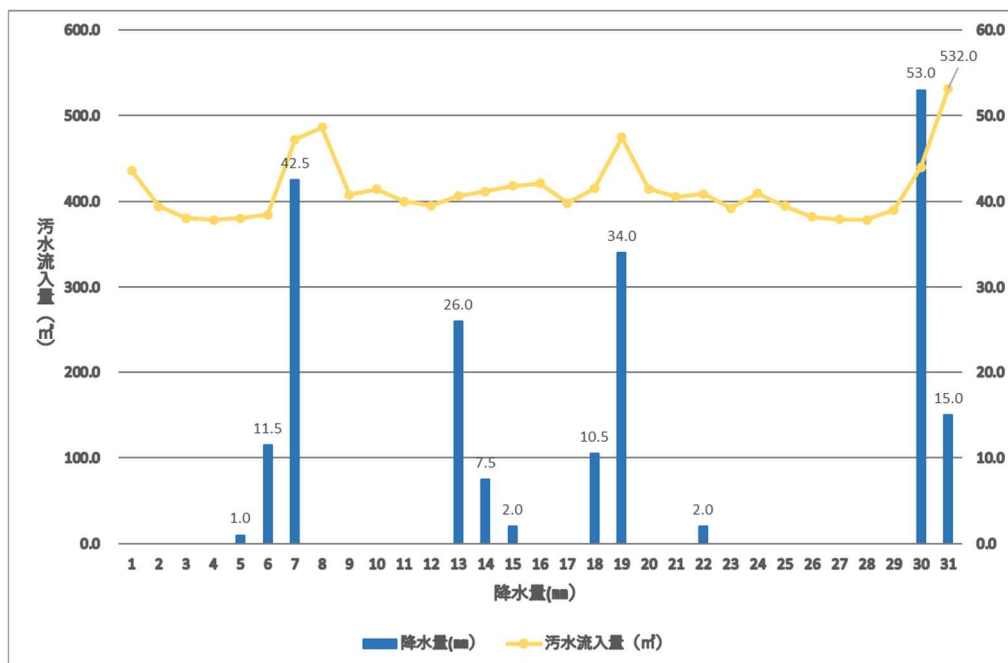
図 5.9 須崎市終末処理場の流入水量（R5年5月）

5月の流入水量は下図の通りである。平均値が $413\text{m}^3/\text{日}$ 、最大値が $532\text{m}^3/\text{日}$ であり、過去5年間のデータと比較すると月間流入水量は高めの値であった。

特に5月30日、31日の降雨の影響で、流入水量が $500\text{m}^3/\text{日}$ を上回る結果となった。

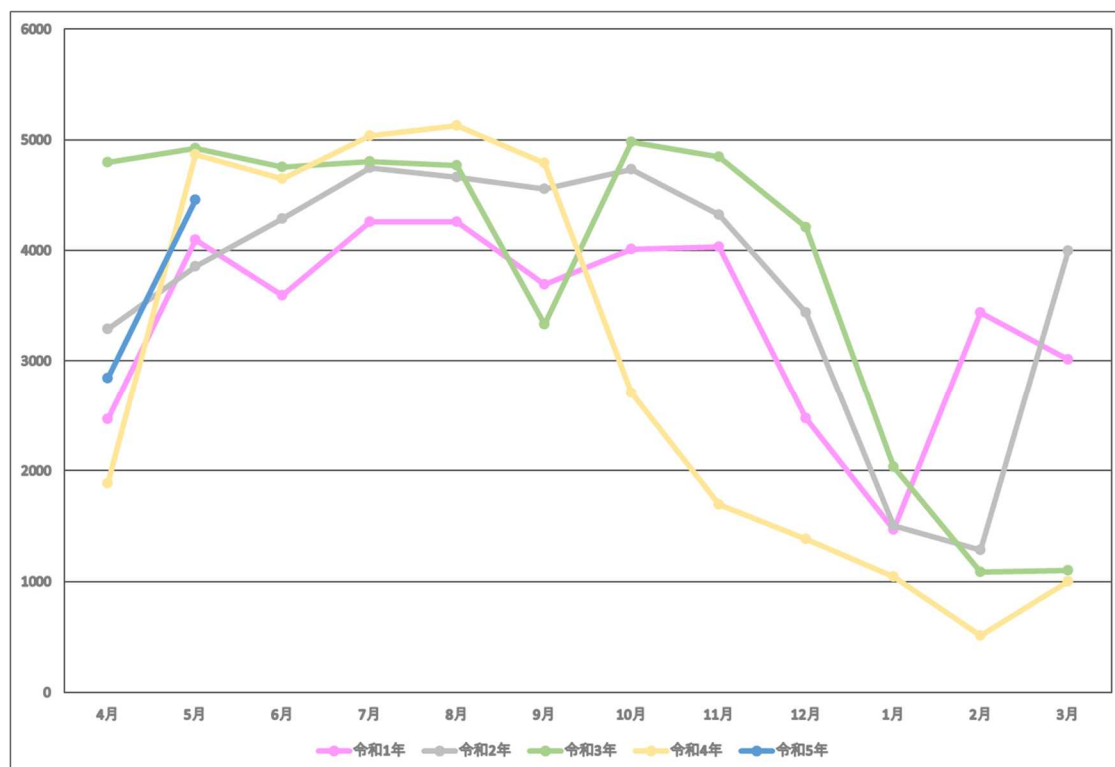
図 5.12 浸出水処理施設の処理水量の推移

5月の処理水量は下図の通りである。(日平均値：144m<sup>3</sup>/日、日最大値：162m<sup>3</sup>/日)

ここ2,3ヶ月の大雨の影響により処理水量は増加傾向となっている。
