| 議 事 録 | | | |
|---|---|---|---|
| 業務件名 | | 須崎市公共下水道施設等運営事業 | |
| 令和 5 年 6 月度すさき家パートナー会議 | | | |

須崎市公共下水道施設等運営事業

すさき家パートナー会議資料

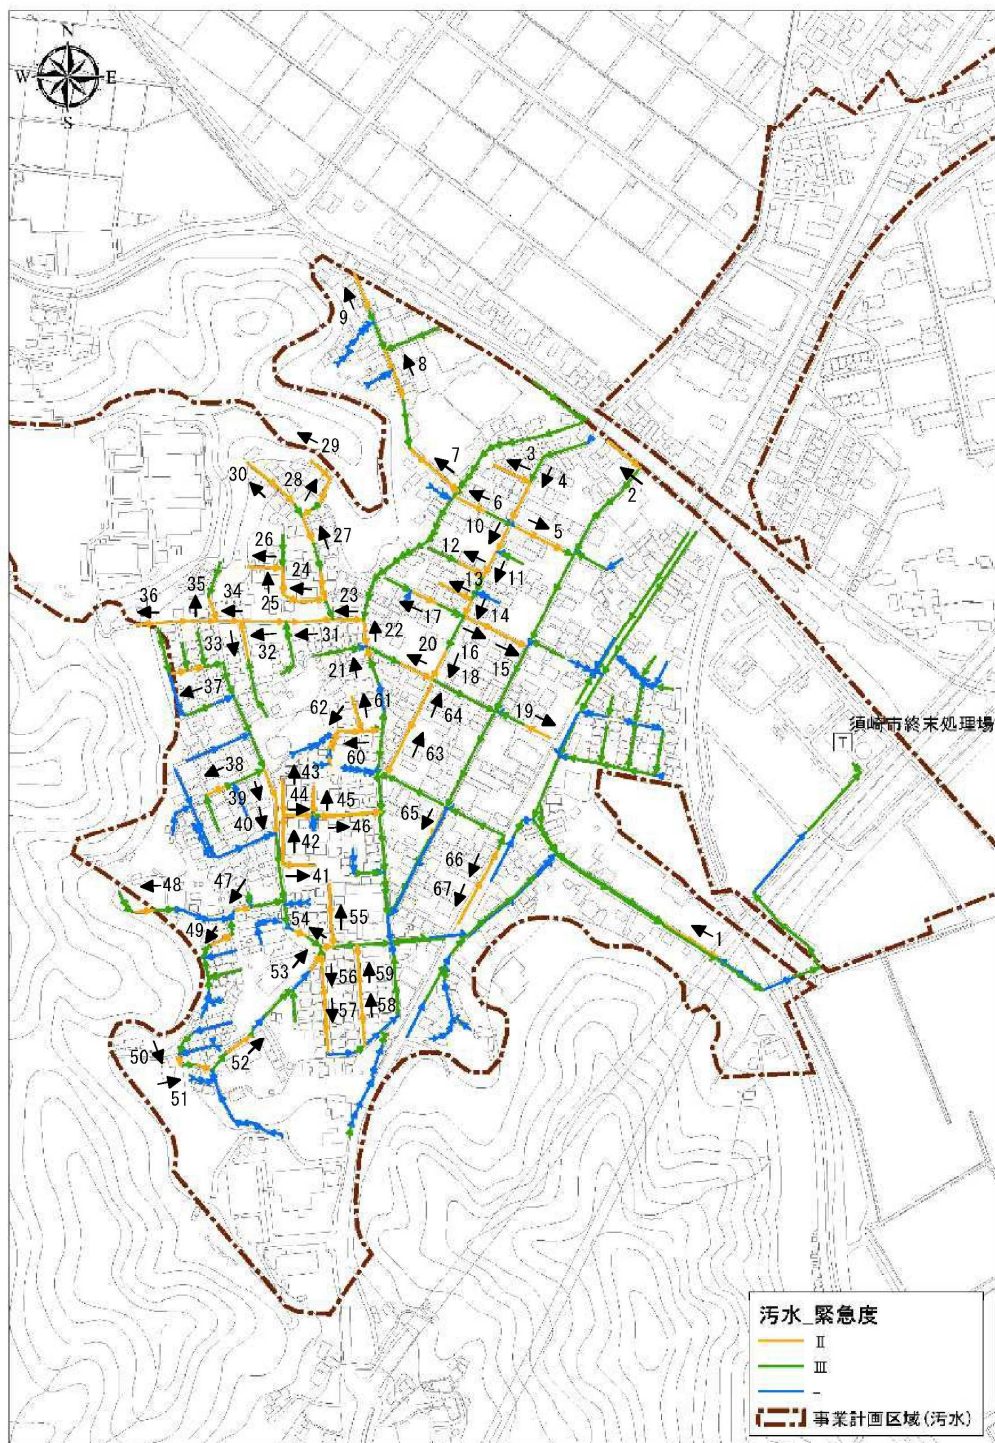
図 5-2 大雨後の巡視位置図（番号は写真番号）

大雨後の6月2日の巡視結果としては、既存の舗装状態の部分的な劣化による水溜まりやひび割れは確認できるものの、大雨の影響による新たな路面状況の変化や道路陥没の兆候等は確認されなかった。

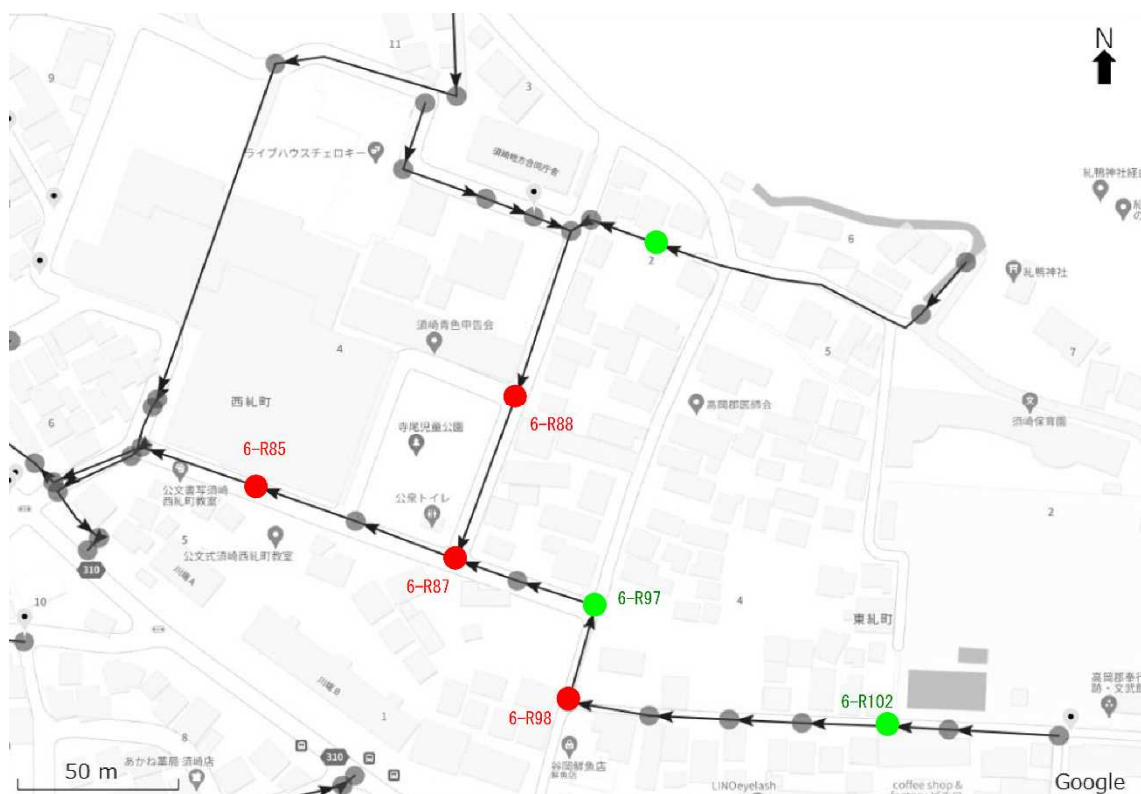
図 5-9 対象マンホール位置（1）

今回点検を行った人孔の目視確認において、路面状況でひび割れ、蓋受枠の発錆、人孔躯体の鉄筋露出や破損など経年劣化を確認した。今回巡視した箇所は、旧市街地であり、須崎市において施設の老朽化が特に著しい箇所でもあるため、修繕の必要があると想定される。

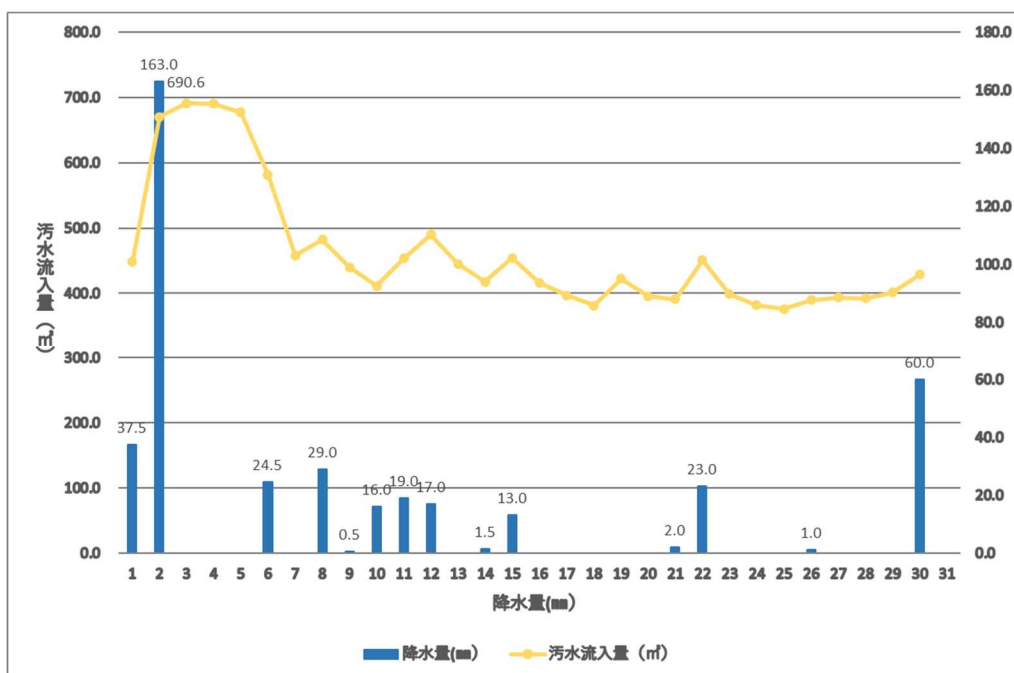
図 5-12 須崎市終末処理場の流入水量（R5 年 6 月）

6月の流入水量は下図の通りである。平均値が $461\text{m}^3/\text{日}$ 、最大値が $691\text{m}^3/\text{日}$ であり、過去5年間のデータと比較すると月間流入水量は最高値であった。

特に前月5月30日から6月2日にかけて降り続いた大雨の影響で、数日間の流入水量が $600\text{m}^3/\text{日}$ を上回る結果となった。

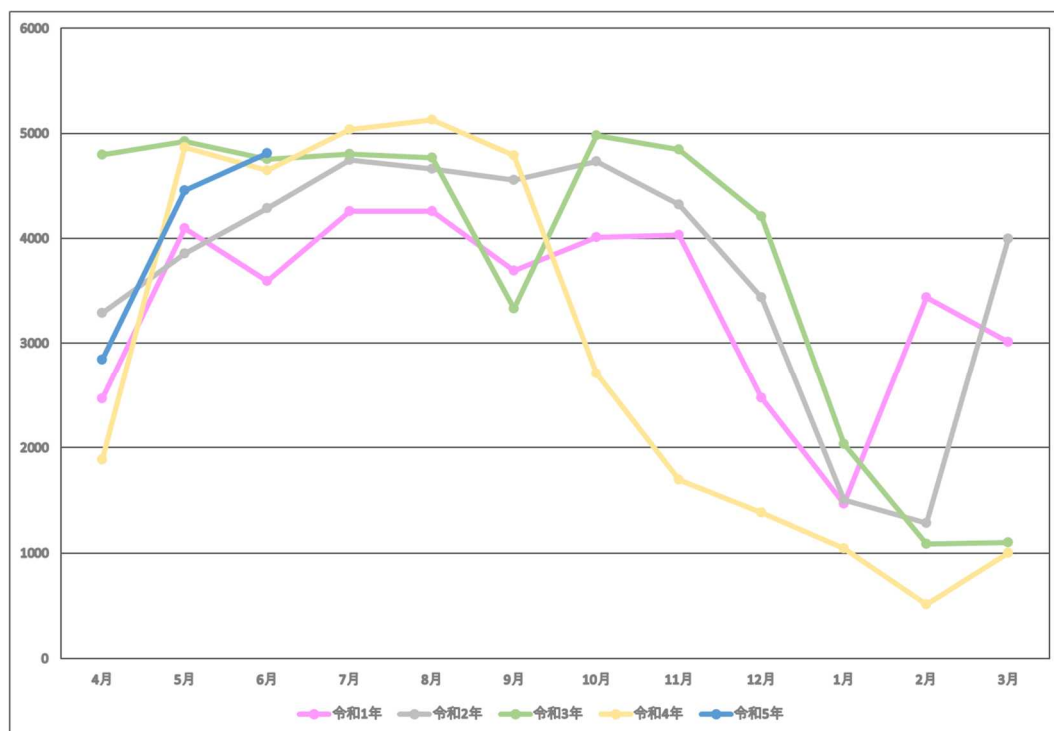
図 5-15 浸出水処理施設の処理水量の推移

6月の処理水量は下図の通りである。(日平均値：160m<sup>3</sup>/日、日最大値：178m<sup>3</sup>/日)

ここ2,3ヶ月の大雨の影響により処理水量は増加傾向となっている。
