業務件名		須崎市公共下水道施設等運営事業	
日 時		令和 5 年 9 月 22 日 (金)	自 13 : 30 ~ 至 14 : 30
出席者	須崎市建設課 3 名		
	須崎市環境未来課 1 名		
	須崎市農林水産課 1 名		
	(株) クリンパートナーズ須崎 (以下 CPS) 6 名		
打合せ場所		須崎市役所	記録作成者
			CPS
資料	・ 令和 5 年 8 月度すさき家パートナー会議資料 (CPS)		
打合せ事項、対策・合意事項等			
令和 5 年 8 月度すさき家パートナー会議			
1.出席者を確認した。			
2.今月のセルフモニタリングのチェック項番について			
・セルフモニタリング会議で確認したチェックリスト項番を確認した。			
3.経営に関する業務			
・8 月度の財務状況を報告した。			
・法令順守、情報公開に関して、特に問題となるような事項が無いことを確認した。			
4.汚水管渠			
・当月は、8 月 7 日、17 日、23 日に、それぞれ日降水量が 142mm、114mm、152mm を記録したため、大雨後の巡視（日降水量 100mm 以上で実施）の実施を確認した。3 回の巡視点検の結果、大雨の影響による道路陥没等の異状は確認されなかったことを確認した。			
・劣化リスクの高い 10 人孔の巡視・点検の実施を確認した。各箇所では軽微な劣化が見られたが、緊急を要する異状は見られなかったことを確認した。			
・修繕推奨項目リストは、前月から変更がないことを確認した。			
5.雨水管渠			
・当月は 7 人孔の巡視、点検を行ったことを確認した。			
・巡視、点検の結果、人孔蓋の多量発錆、マンホール本体のクラックや鉄筋露出、土砂の堆積等の劣化状況を確認した。			
(次項へ続く)

# 須崎市公共下水道施設等運営事業

## すさき家パートナー会議資料

(令和5年8月度)

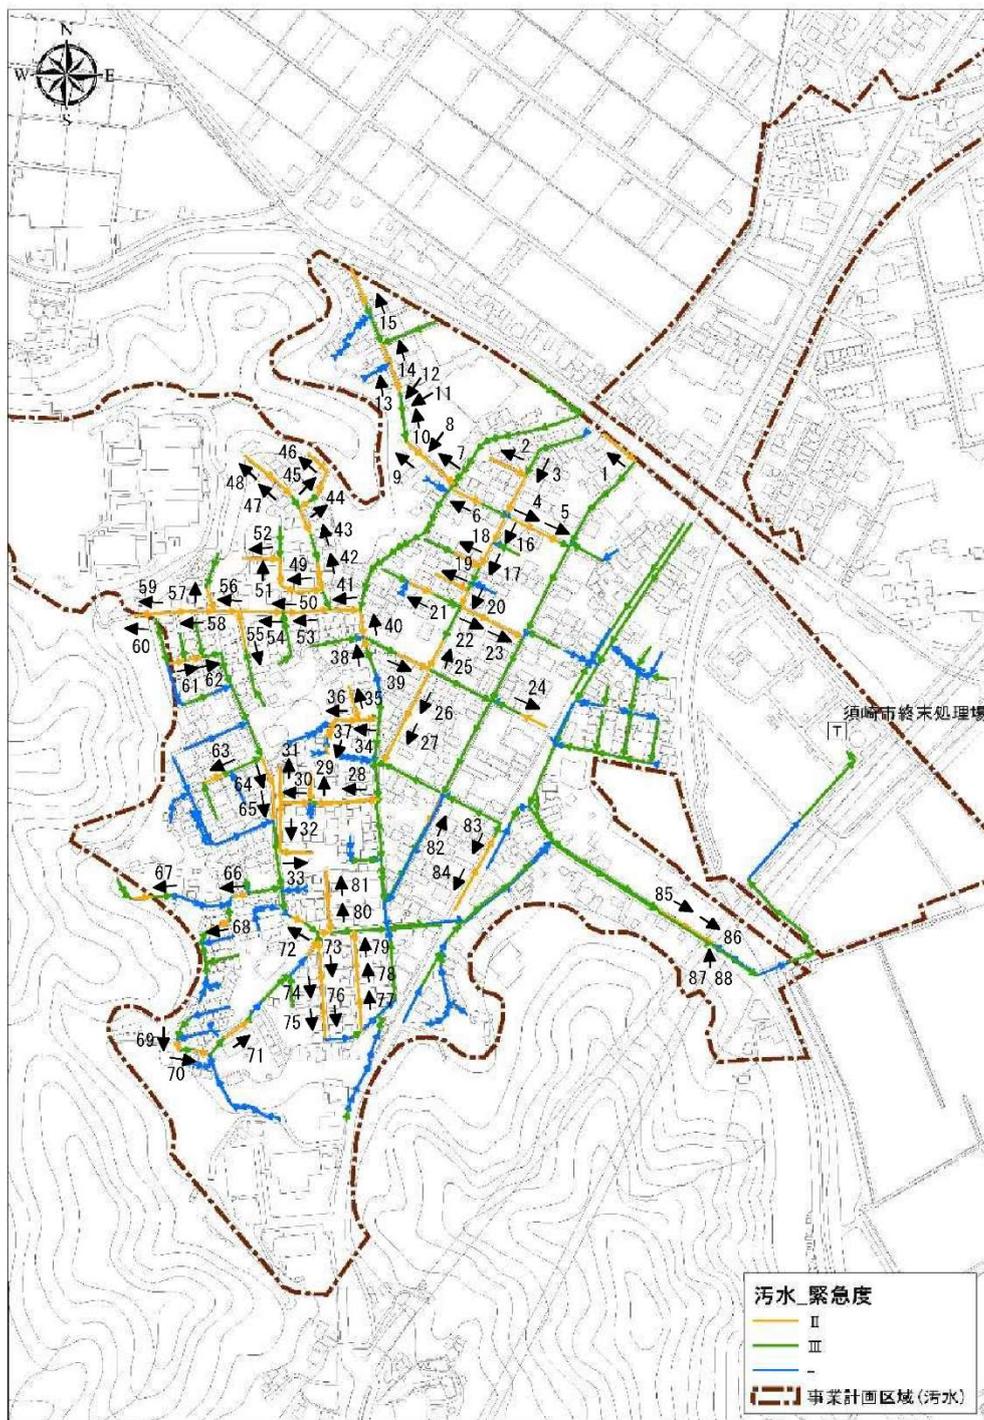
図 5-2 大雨後の巡視位置図（図中の数字は写真番号）

降雨後の巡視は、日降水量 100mm 以上を目安に実施しており、8 月は 7 日（月）141.5mm、17 日（木）114.0mm、23 日（水）152.0mm の（気象庁データ）3 日が 100mm 以上の大雨となった。これら 3 回の大雨後には巡視を行った結果、いずれの日においても異状は見られなかった。

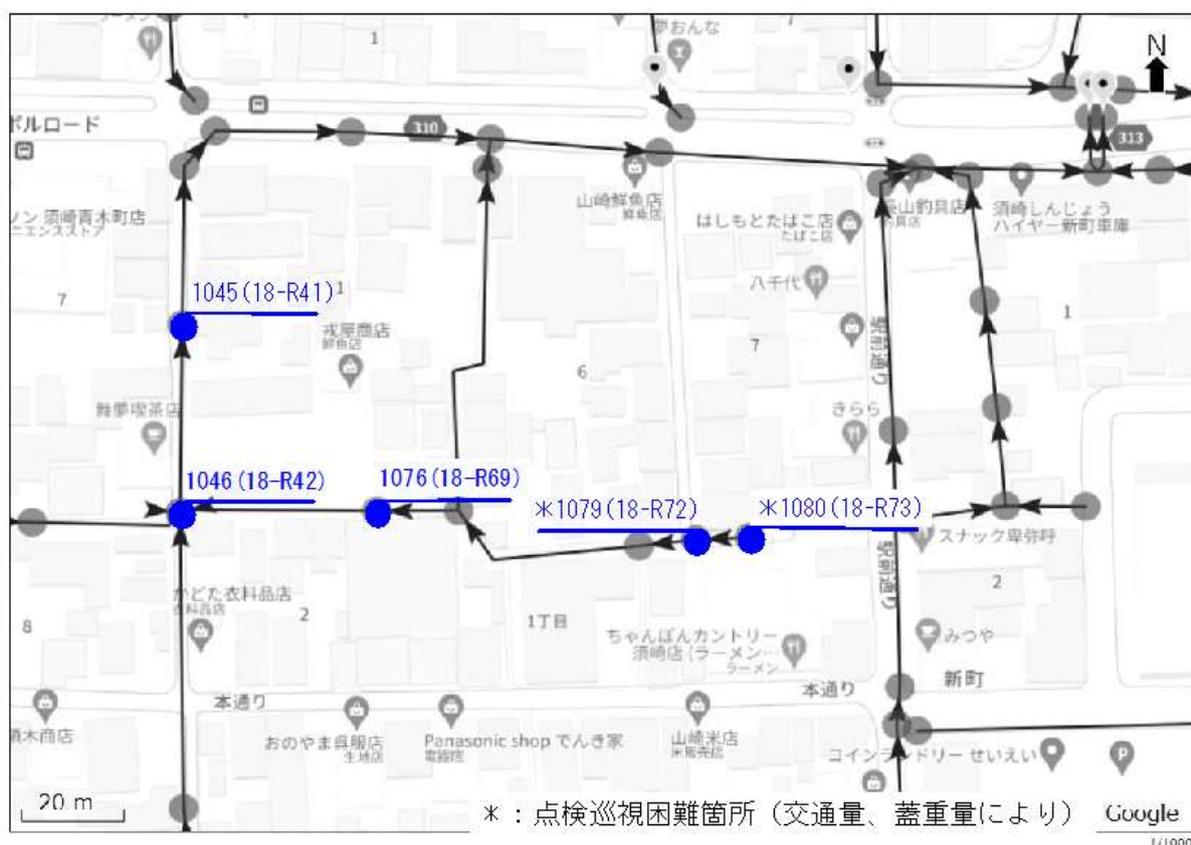
図 5-10 対象マンホール位置（1）

マンホール本体		
997 (17-R2) 欠落、 鉄筋露出	1045 (18-R41) 鉄筋露出	1046 (18-R42) 欠落、 鉄筋露出

1059 (18-R53) 全体に亀裂、 部分的にクラック	1060 (18-R54) 骨材露出	1061 (18-R55) 骨材露出

1076 (18-R69) 全体に亀裂 骨材露出、部分的にクラック	1076 (18-R69) 堆積 ※取付管

今回点検を行った人孔の目視確認において、路面状況でひび割れ、蓋受枠の発錆、人孔躯体の鉄筋露出や破損など経年劣化を確認した。今回巡視した箇所は、旧市街地であり、須崎市において施設の老朽化が特に著しい箇所でもあるため、段階的に修繕の必要があると想定される。

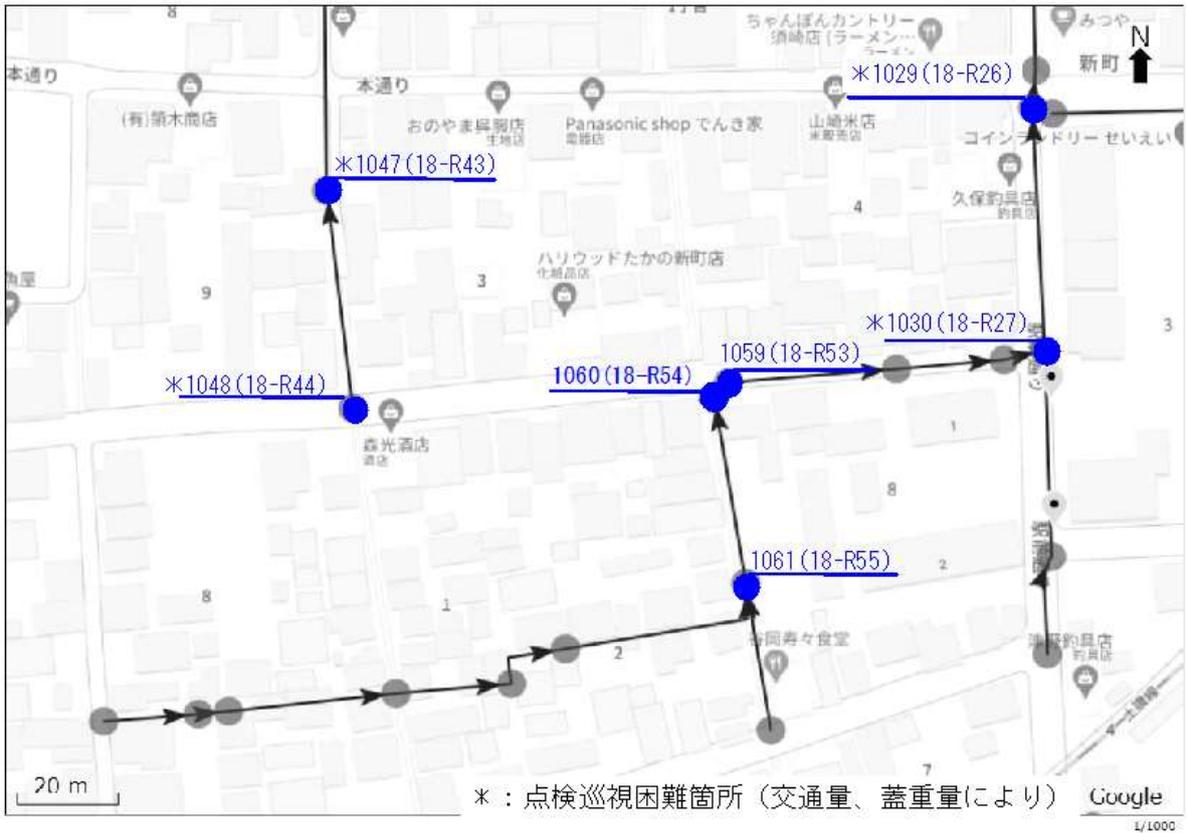
図 5-11 対象マンホール位置 (2)

路面状況		
1059 (18-R53) ひび割れ

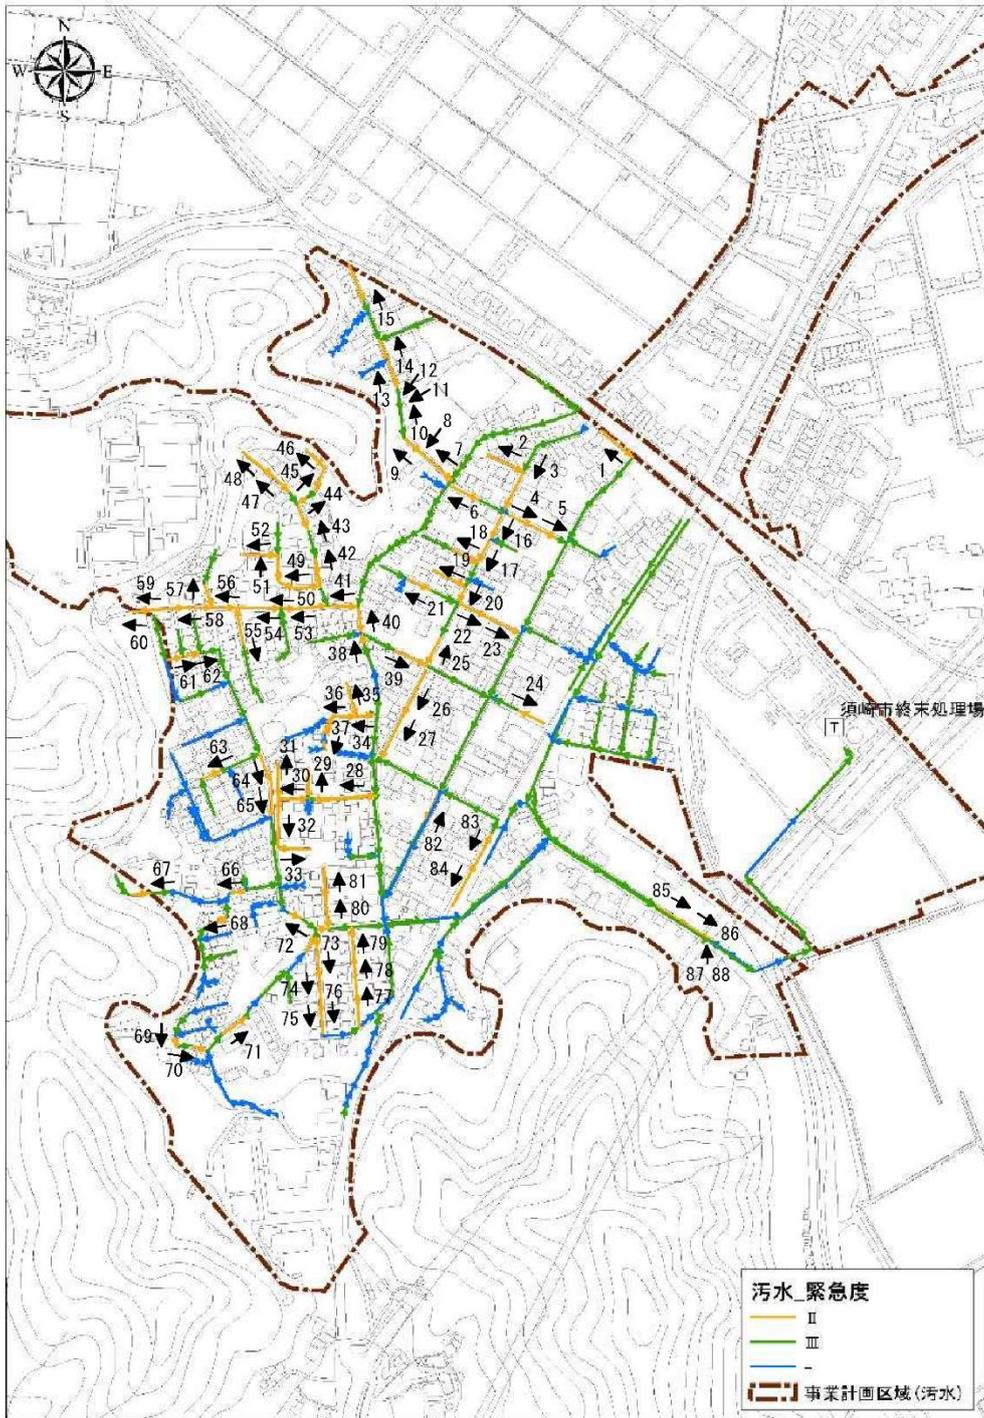
図 6-1 大雨後の巡視位置図（図中の数字は写真番号）

8月17日及び23日の大雨後の巡視点検結果を以下に添付した。なお、写真撮影位置は、両日とも同一の場所である。2回ともに道路陥没等の異状は確認されなかった。
