議 事 録

須崎市公共下水道施設等運営事業

モニタリング定例会資料

(令和2年11月度)

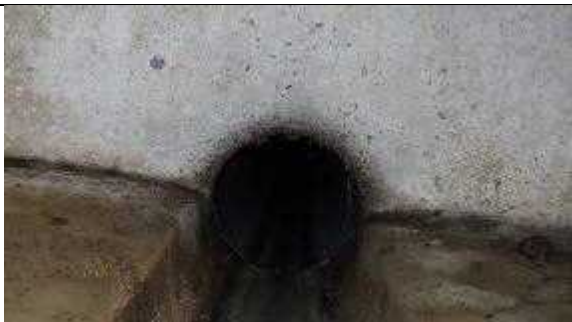
<p>5-0-13 路線 S40 人孔</p>	<p>S40-マンホール蓋</p>

管渠の流下能力やマンホールの機能を阻害するような損傷ではないため、補修に緊急を要するものではないが、組立マンホールブロック据付時のものと考えられる窪みが複数箇所確認された。
