# 須崎市公共下水道施設等運営事業

## すさき家パートナー会議資料

(令和 3 年 5 月度)

令和 3 年 6 月 18 日

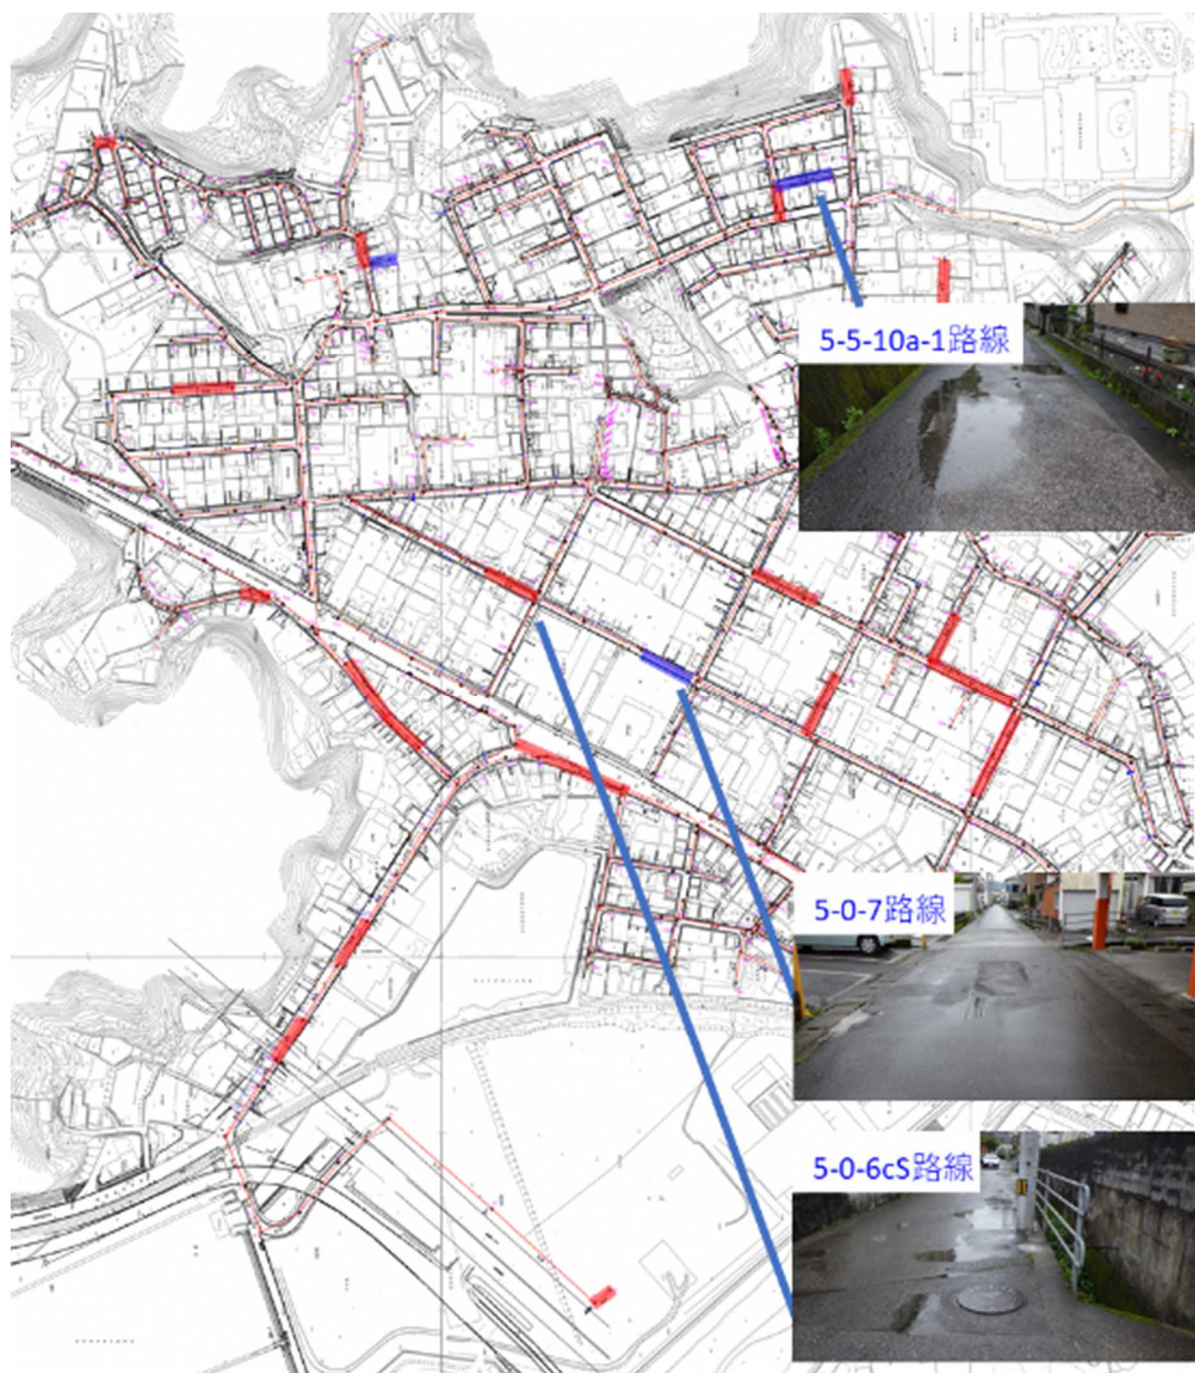
図 5-1 巡視概要図

降雨後の巡視は、日降水量 100mm 以上を目安に実施しており、5 月度は、5 月 5 日（水）の日降水量 102mm（気象庁データ）が最大量であったため、道路陥没リスク路線を対象に大雨後の巡視を実施した。

| <p>5-0-7 路線</p> <p>管渠に道路陥没リスクがないものの、道路にひび割れが発生し、水溜りとなっている。</p> | |

道路陥没リスク対象路線ではないが、道路上にひび割れや凹凸が発生している要因については、舗装復旧時の締固め不足等が考えられる。今後も経過観察を行うこととする。

道路陥没リスク対象である 5-0-6cS 路線については、今後も定期的な巡視・点検を行い、管渠の健全度に劣化傾向がないか確認していくこととする。

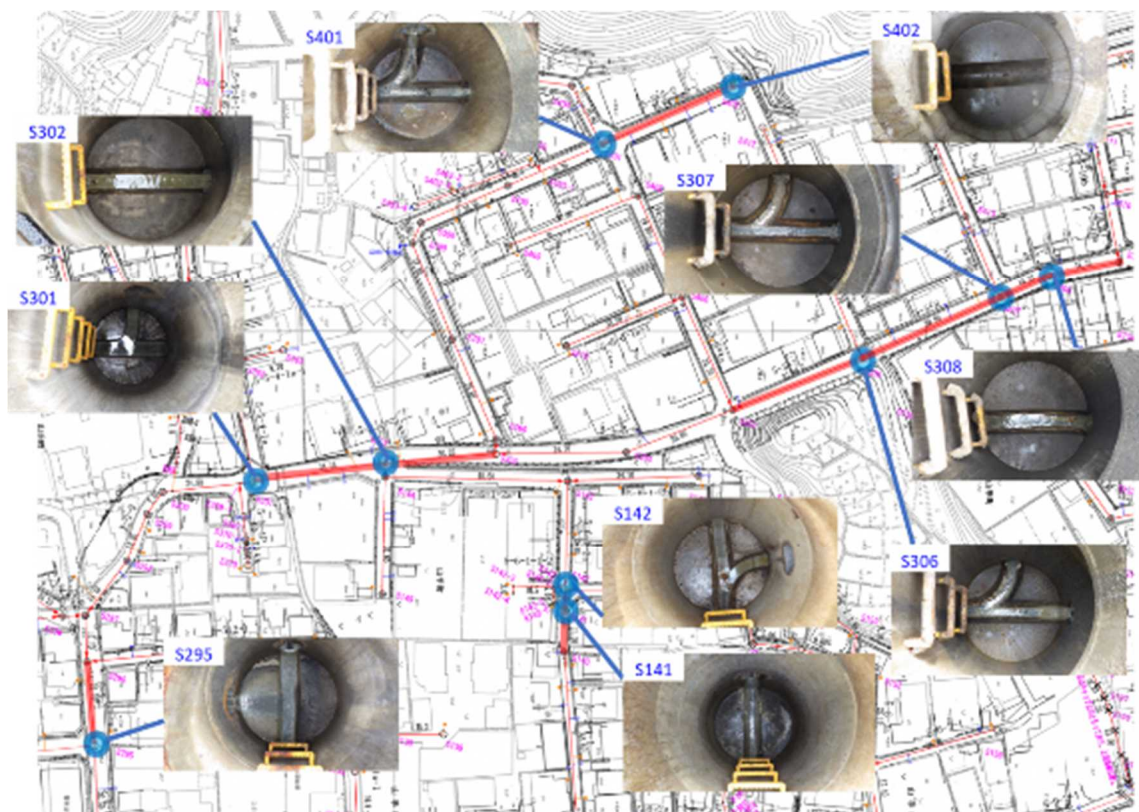
図 5-3 巡視・点検概要図

急勾配直下路線では、マンホールで上下流の管渠に段差が生じることが多く、下水流入時に飛沫が上がることで、他路線と比較してマンホール蓋の錆が目立つ状況であった。マンホール内部の異常は、管渠の流下能力やマンホールの機能を阻害するような損傷ではないため、補修に緊急を要するものは確認されなかったものの、管口から浸入水が流れている箇所が確認された。

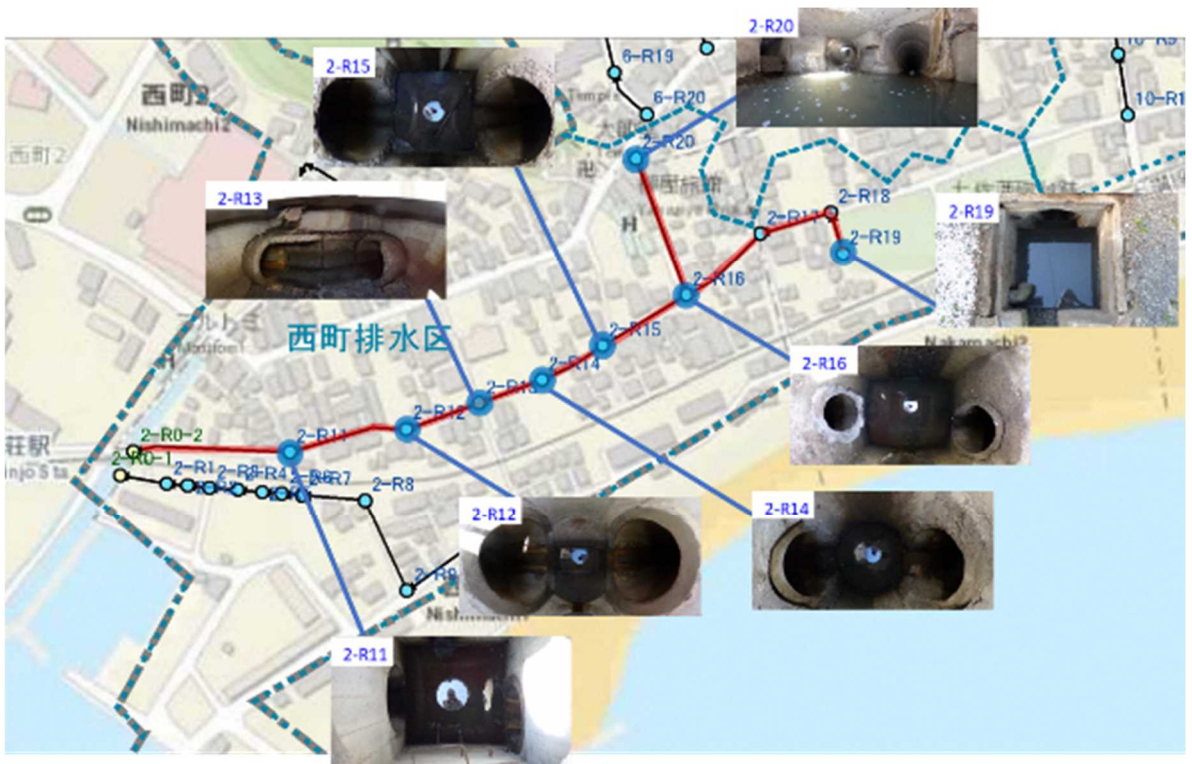
图 5-6 巡视・点检概要图

今回点検を行った人孔は、設置後 40 年程度経過した人孔であり、躯体表面や管渠に経年劣化が見られた。また、側溝等の取込管について、強引に接続しているために人孔側の破損や接続管自体の破損が確認された
