| 議 事 録 | | | |
|---|---|---|---|
| 業務件名 | | 須崎市公共下水道施設等運営事業 | |

# 須崎市公共下水道施設等運営事業

## すさき家パートナー会議資料

(令和 3 年 12 月度)

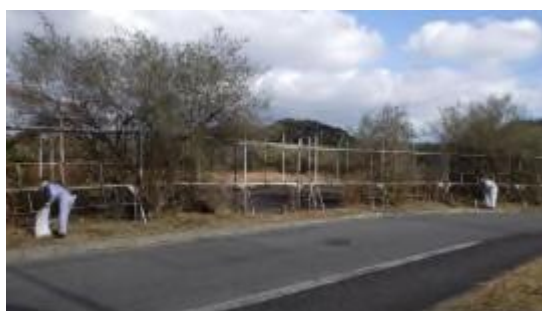
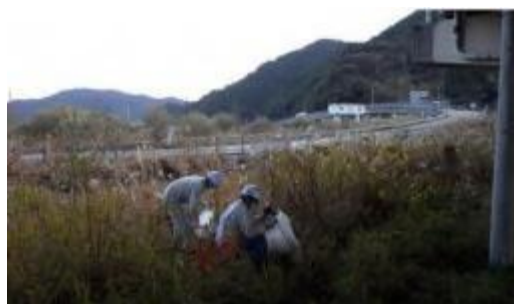
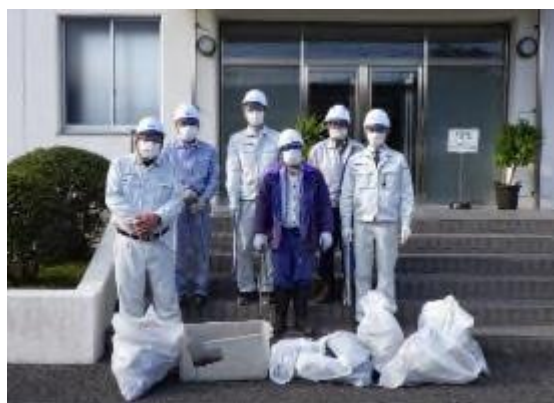
図 4-2 清掃活動状況写真

12月23日（木）の午後、地域貢献の一環として、須崎市終末処理場の周辺道路で、交通量が多く、投棄ごみ等が散在しているエリアを中心にゴミ拾い、雑草除去等の清掃活動を行った。この活動状況については、C P Sホームページに掲載予定である。

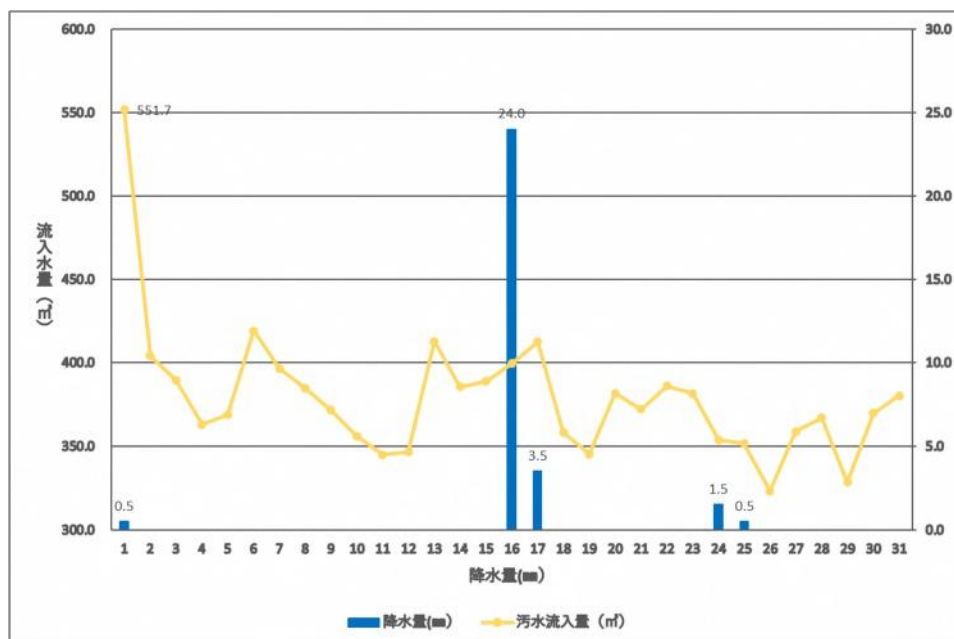
図 5-6 須崎市終末処理場の流入水量（R3 年 12 月）

12月の流入水量は下図の通りである。平均値が $379\text{m}^3/\text{日}$ 、最大値が $552\text{m}^3/\text{日}$ であった。なお、最大を記録した12/1は、前日11月30日の日降雨量が $88\text{mm}$ であったことによる。12月の流入水量は、過去5年間の12月の中では最も多い記録となった。
