議	事	録				
	業務件名		須崎市公共下水道加	色設等運営	事業				
	日 時	ŧ	令和 4 年 12 月	20 日 (火)	自 13:30	~ 至	14:30	
	須崎市建設課 5名								
出	須崎市環境保全課 2名								
席	須崎市農林水産課 1名								
	(株)クリンパートナーズ須崎(以下 CPS) 6名								
	打合せ場所	听	須崎市役所	須崎市役所 記録作成者 CPS					
資料	・令和4年11月度すさき家パートナー会議資料 (CPS)

須崎市公共下水道施設等運営事業

すさき家パートナー会議資料

(令和4年11月度)

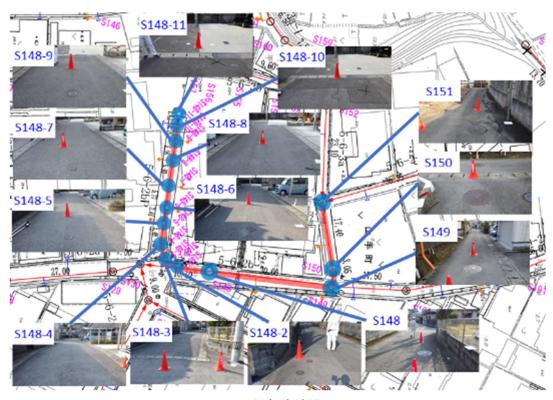
図 5-2 対象路線位置図

路面		
S151 ひび割れ	S148-6 ひび割れ	S148-7 ひび割れ	S148-8 ひび割れ
		Ü	
	マンホ	ール蓋	
S148-2 開閉不可	S148-3 開閉不可	S148-4 開閉不可	S148-5 開閉不可
S148-6 開閉不可	S148-7 開閉不可	S148-9 開閉不可	S148-10 開閉不可
S148-11 開閉不可

今回点検路線の路面状況について、4箇所でひび割れを確認した。

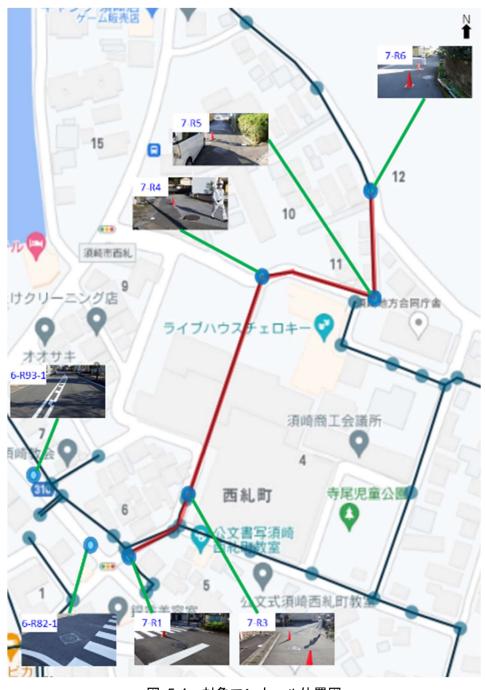
図 5-4 対象マンホール位置図

・11 月は圧力マンホール 7 人孔の巡視を行い、路面・マンホール蓋ともに異状は見られなかったことを確認した。

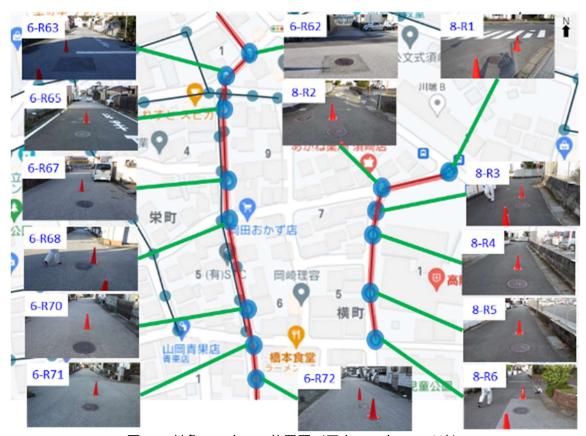
図 5-5 対象マンホール位置図 (圧力マンホール以外)

路面状況・マ		
6-R63 ひび割れ	8-R1 ひび割れ	8-R3 ひび割れ	8-R4 ひび割れ
	マンホー	ール本体	
6-R62 浸入水	8-R1 骨材露出	8-R3 骨材露出	8-R5 骨材露出
6-R65 軽微な破損	6-R68 軽微な破損	8-R2 軽微な破損	8-R4 軽微な破損
	管口。	・管内	
6-R62 継手ズレ	6-R63 継手ズレ

今回点検を行った人孔の目視確認において、人孔躯体表面の骨材露出や軽微な破損など経年劣化を確認した。管口・管内においては、継手部のズレが確認されたものの、緊急対応を必要とする異状は確認されなかった。
