| 議 事 録 | | | |
|---|---|---|---|
| 業務件名 | | 須崎市公共下水道施設等運営事業 | |
| 令和 5 年 4 月度すさき家パートナー会議 | | | |

# 須崎市公共下水道施設等運営事業

## すさき家パートナー会議資料

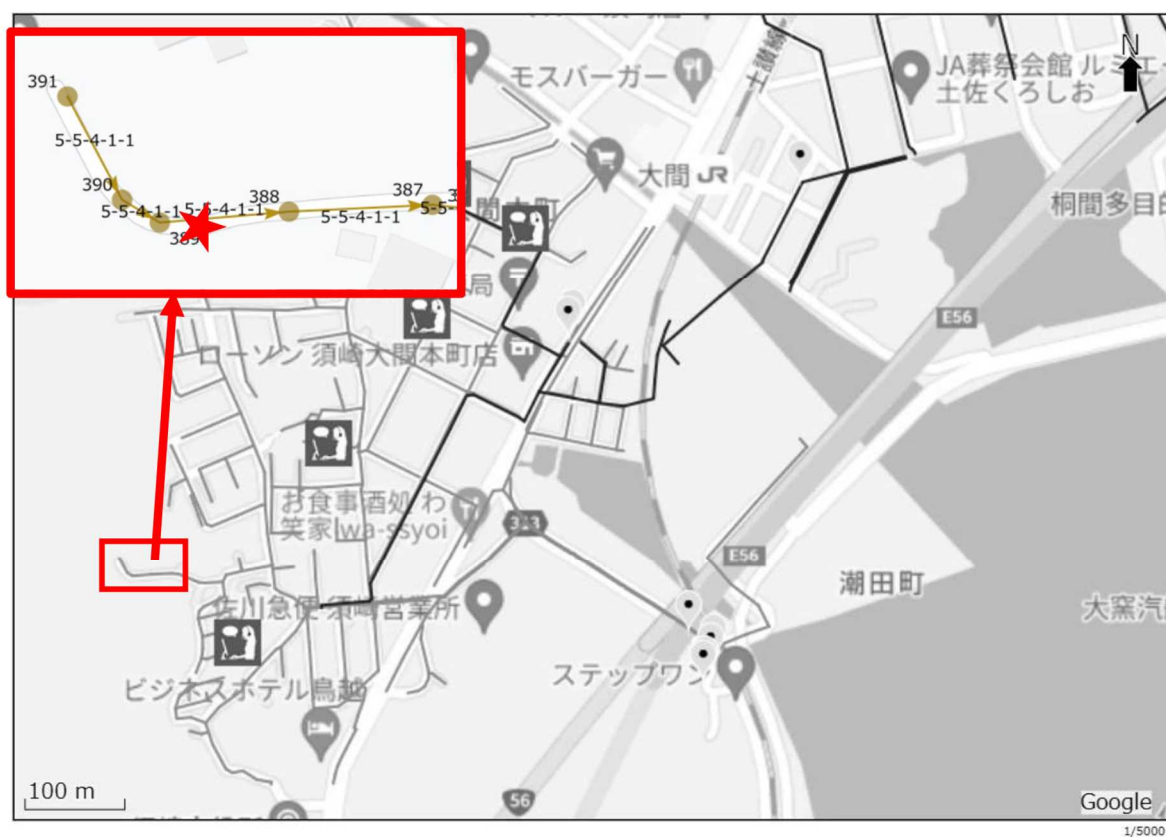
図 5.4 対象箇所

| 議 事 録 | | | |
|---|---|---|---|
| ・ 調査対象箇所付近の道路において、路面の一部変形の報告を受け、箇所と状況を確認した。 | | | |
| 道路変形箇所の対応状況については、市のほうで確認する。 | | | |

当月の污水管渠の巡視、点検を行っていたところ、人孔 No.172（S388）と 173（S389）間脇で道路の変形箇所が確認された。対象箇所及び写真を以下に示す。

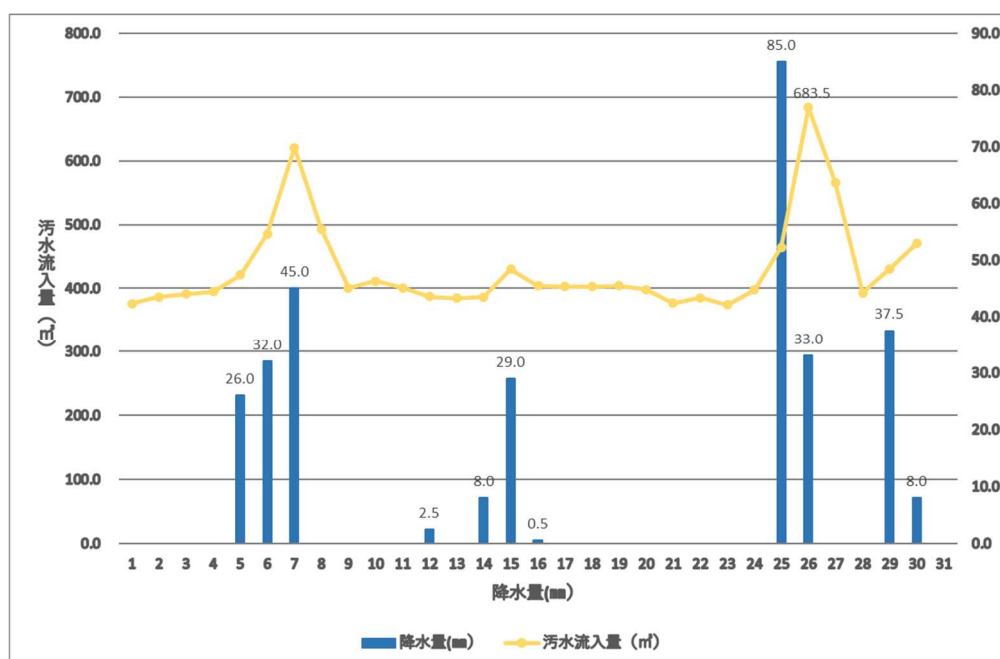
図 5.7 須崎市終末処理場の流入水量（R5 年 4 月）

4月の流入水量は下図の通りである。平均値が $431\text{m}^3/\text{日}$ 、最大値が $684\text{m}^3/\text{日}$ であり、過去5年間のデータと比較すると降水量、月間流入水量ともに高い値であった。

特に4月5日～7日と4月25日、26日の降雨の影響で、流入水量が $600\text{m}^3/\text{日}$ を上回る結果となった。

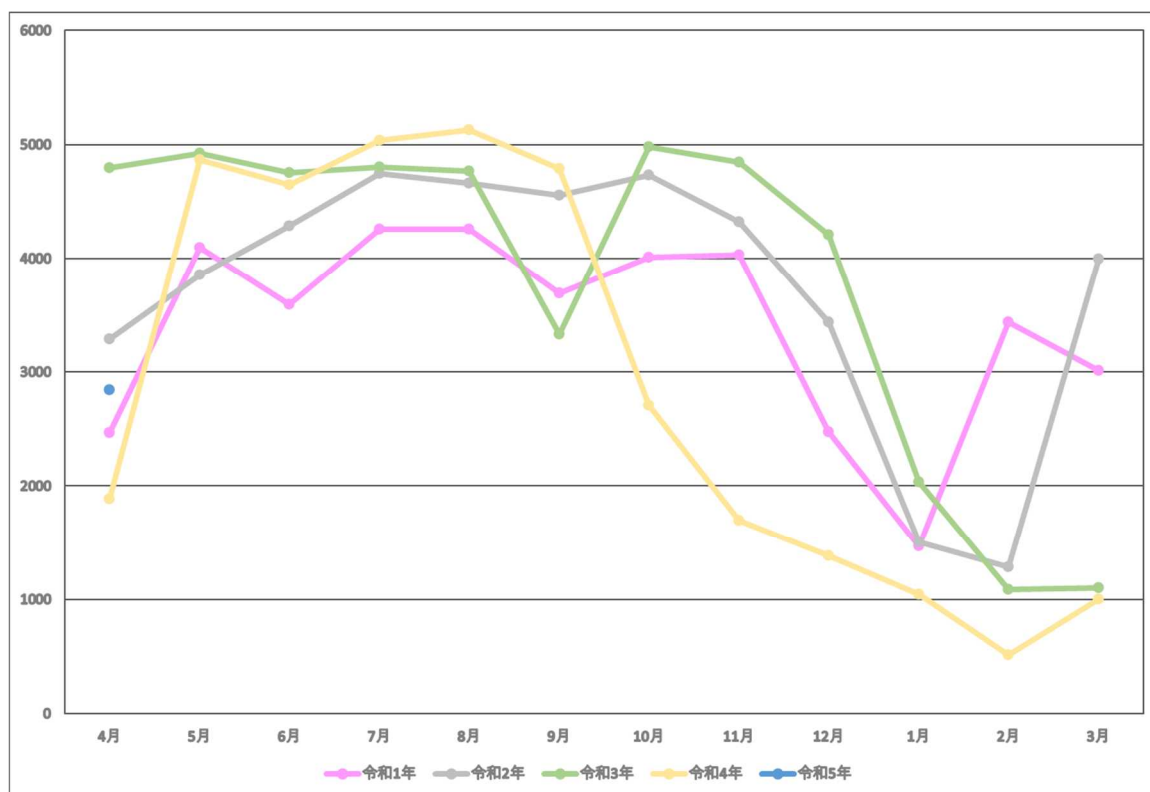
図 5.10 浸出水処理施設の処理水量の推移

4月の処理水量は下図の通りである。（日平均値：95m<sup>3</sup>/日、日最大値：156m<sup>3</sup>/日）

3月、4月の大雨の影響により処理水量は3月から増加している。
