| 議 事 録 | | | |
|---|---|---|---|
| 業務件名 | | 須崎市公共下水道施設等運営事業 | |

須崎市公共下水道施設等運営事業

すさき家パートナー会議資料

(令和 5 年 7 月度)

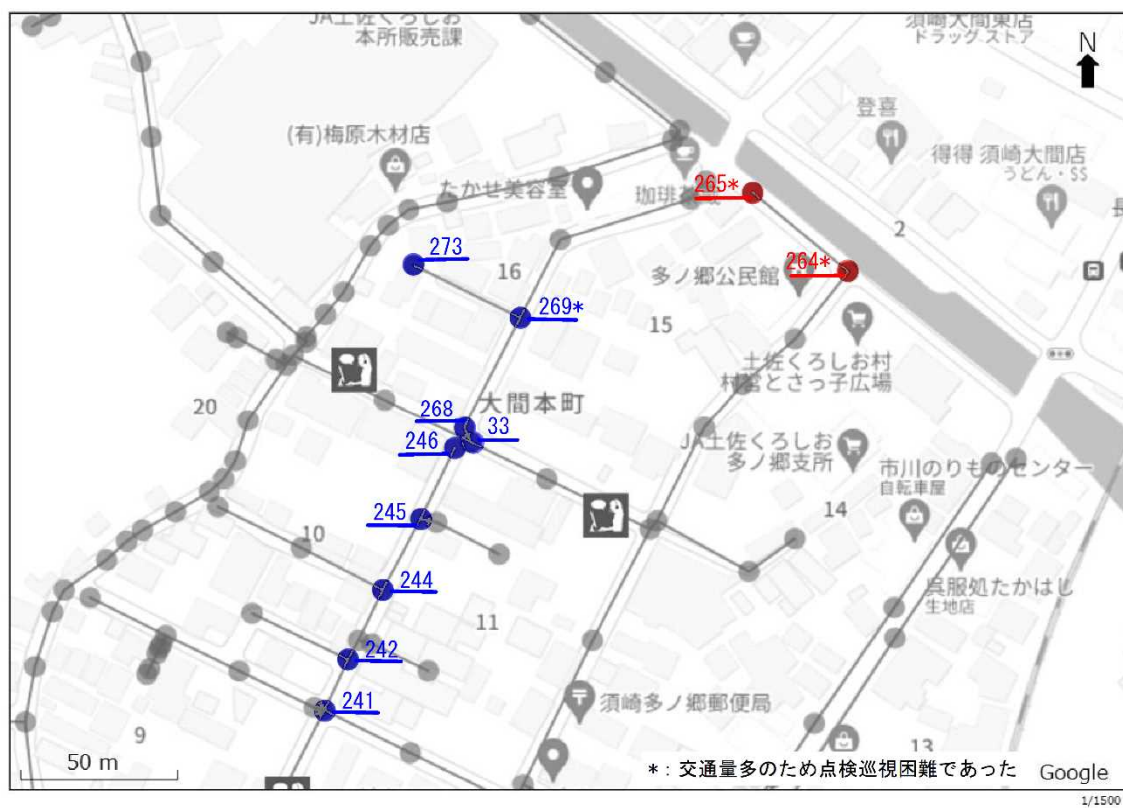
図 5-3 対象路線位置図

污水管渠の維持管理として、過年度に実施された污水管渠劣化調査結果やストックマネジメント計画を基に、重要路線及びその他路線上の緊急度Ⅱと判定された污水管渠前後の人孔及び管口部を優先的に点検調査を行うこととする。

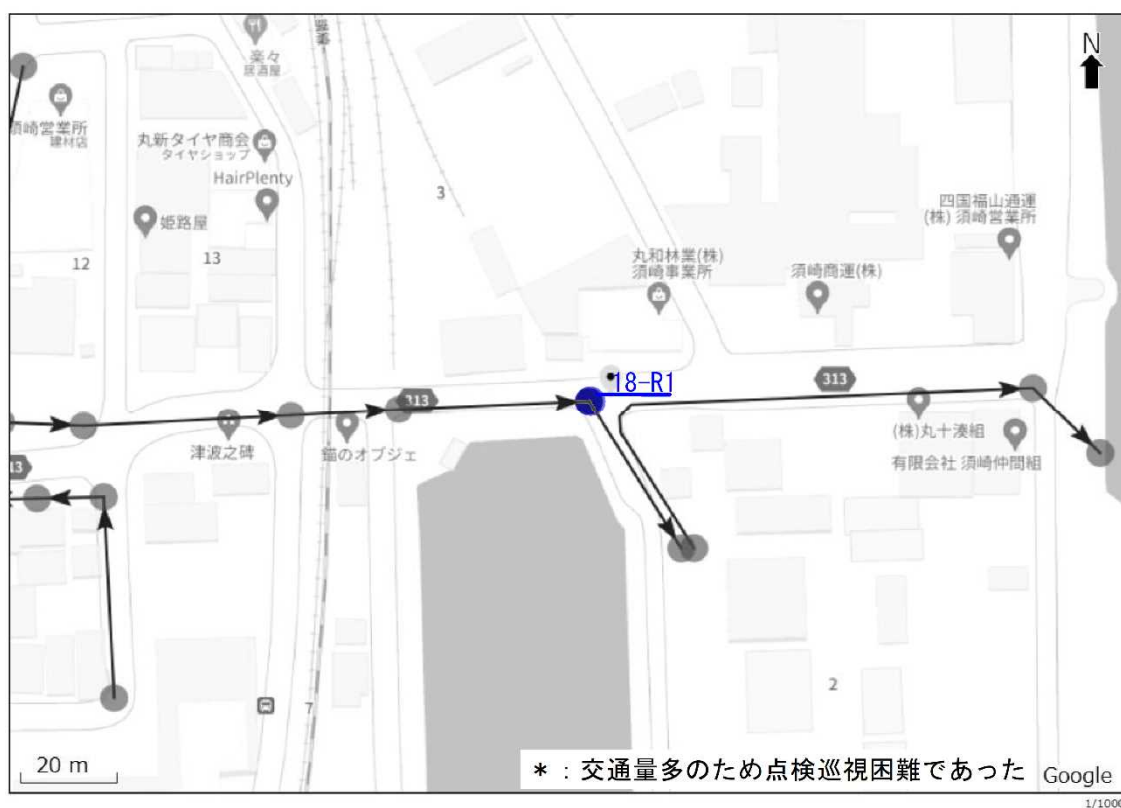
図 5-5 対象マンホール位置（1）

今回点検を行った人孔の目視確認において、路面状況でひび割れ、蓋受枠の発錆、人孔躯体の鉄筋露出や破損など経年劣化を確認した。今回巡視した箇所は、旧市街地であり、須崎市において施設の老朽化が特に著しい箇所でもあるため、修繕の必要があると想定される。

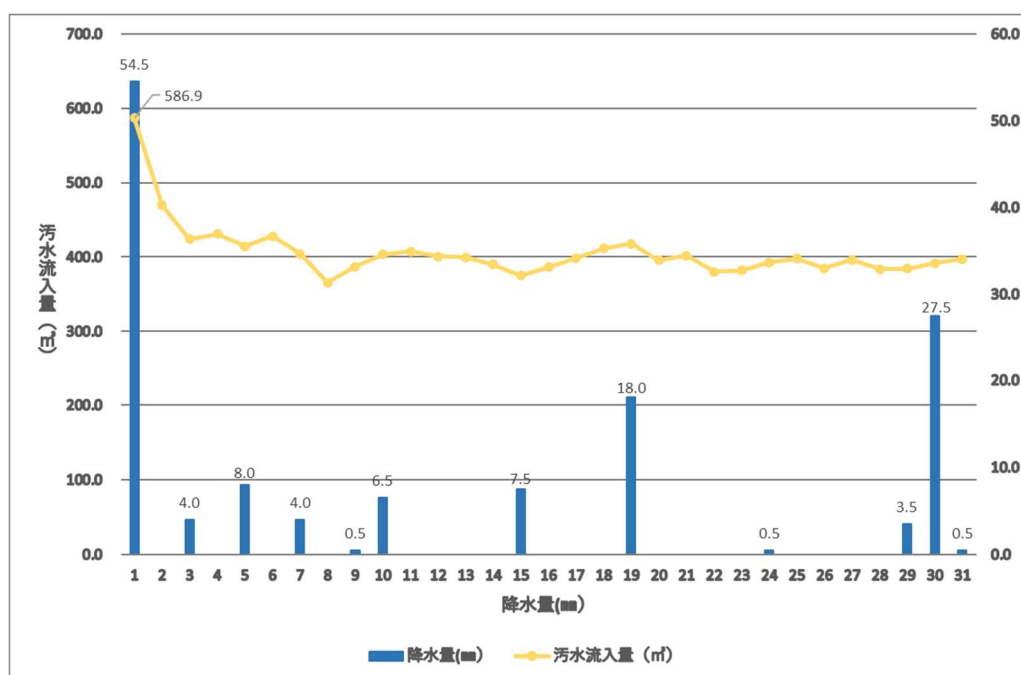
図 5-7 須崎市終末処理場の流入水量（R5 年 7 月）

7月の流入水量は下図の通りである。平均値が $406\text{m}^3/\text{日}$ 、最大値が $587\text{m}^3/\text{日}$ であり、過去5年間のデータと比較すると、月間降水量が最低であることが影響し、流入水量は低めの値を記録した。

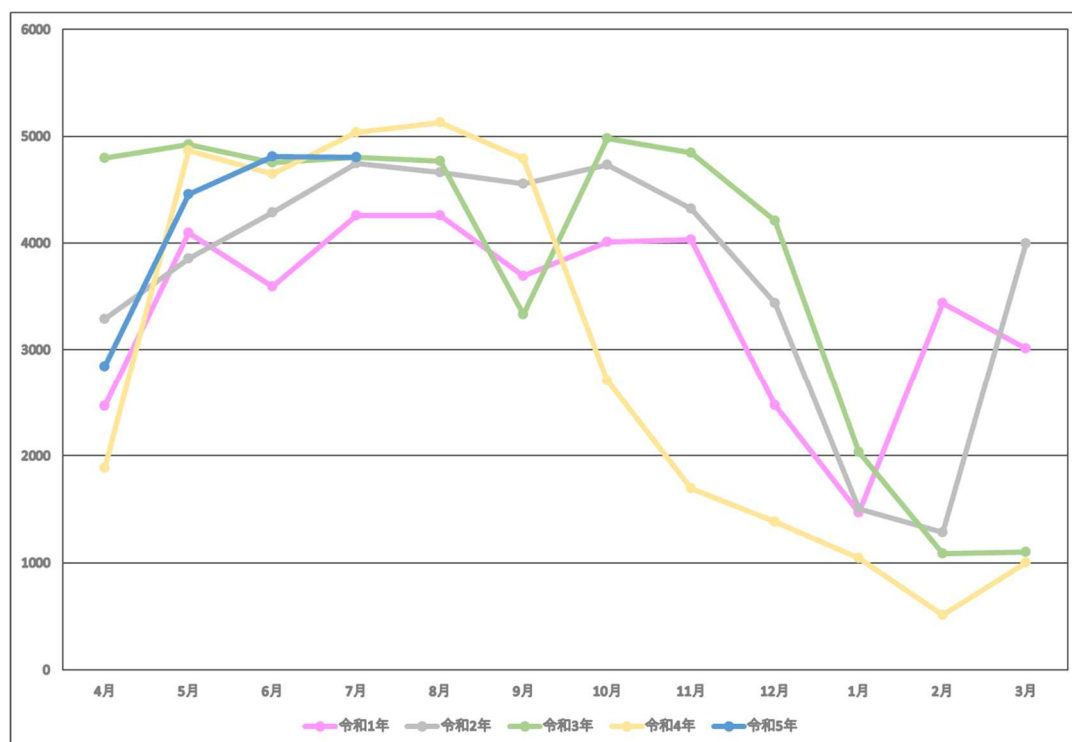
図 5-10 浸出水処理施設の処理水量の推移

7月の処理水量は下図の通りである。(日平均値：155m<sup>3</sup>/日、日最大値：169m<sup>3</sup>/日)  
処理水量はほぼ平年並みとなっている。
