業務件名		須崎市公共下水道施設等運営事業			
日 時		令和 6 年 5 月 23 日 (木) 自 13:30 ~ 至 14:30			
出席者	須崎市上下水道課 2 名				
	須崎市環境未来課 3 名				
	(株) クリンパートナーズ須崎 (以下 CPS) 6 名				
打合せ場所		須崎市役所	記録作成者		
資料	CPS				
	・令和 6 年 4 月度すさき家パートナーハウス会議資料 (CPS)

須崎市公共下水道施設等運営事業
すさき家パートナー会議資料
(令和 6 年 4 月度)

令 6 年 5 月 23 日

株式会社クリンパートナーズ須崎

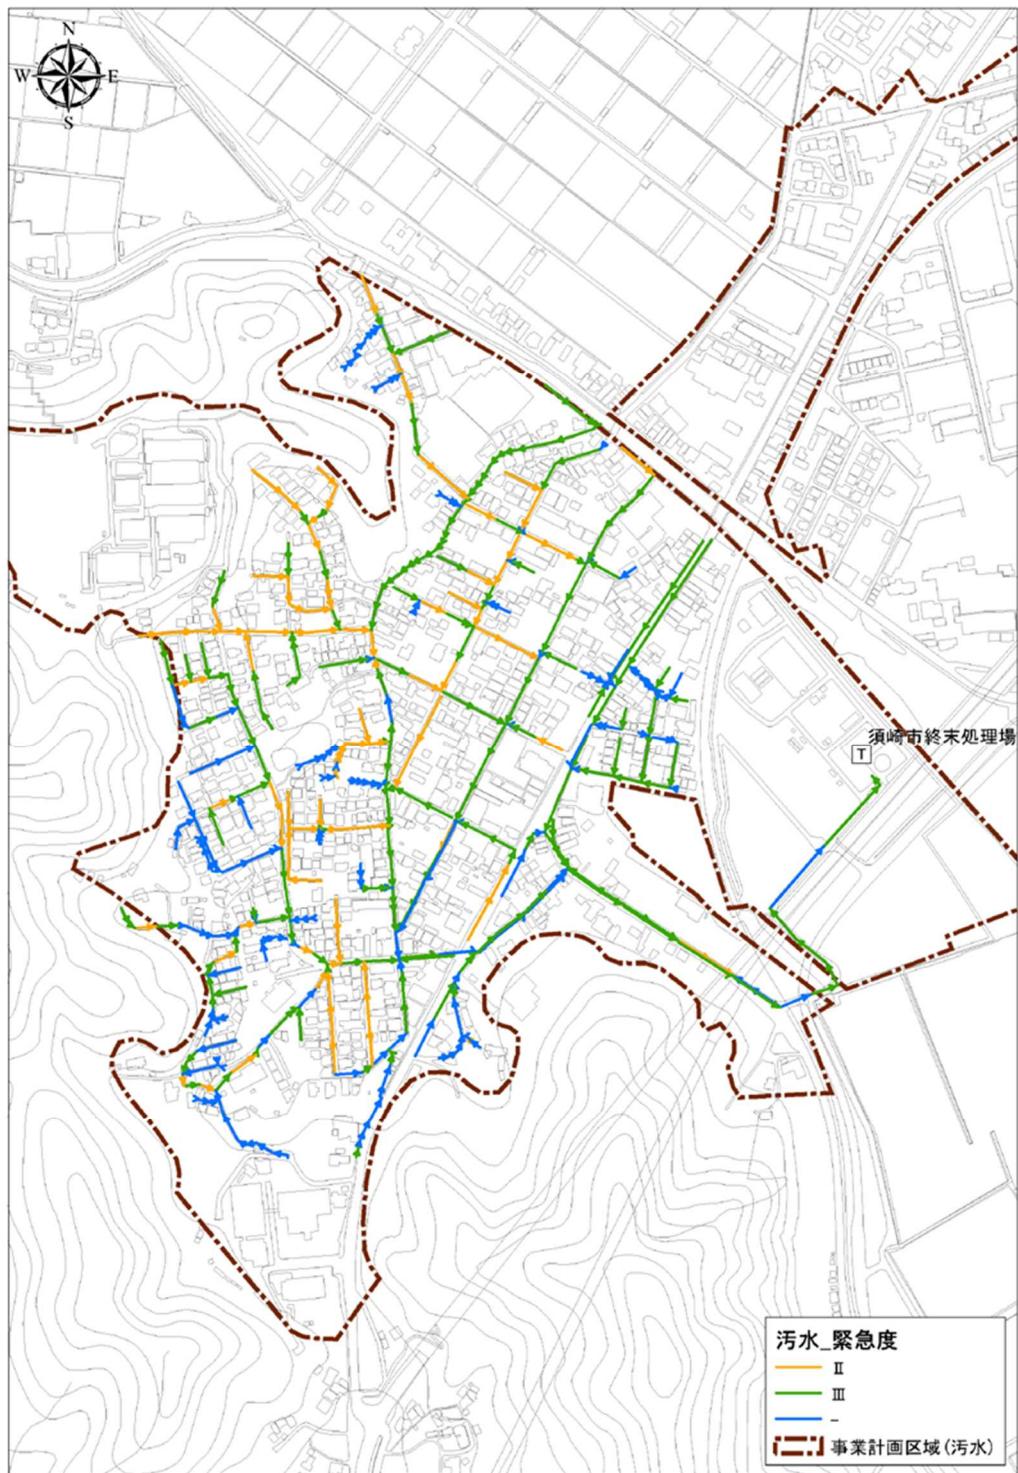
図 5.1 緊急度分布図（汚水）

汚水管渠の維持管理として、過年度に実施された汚水管渠劣化調査結果やストックマネジメント計画を基に、重要路線及びその他路線の緊急度Ⅱと判定された汚水管渠前後の人孔及び管口部を優先的に、点検調査を行う。

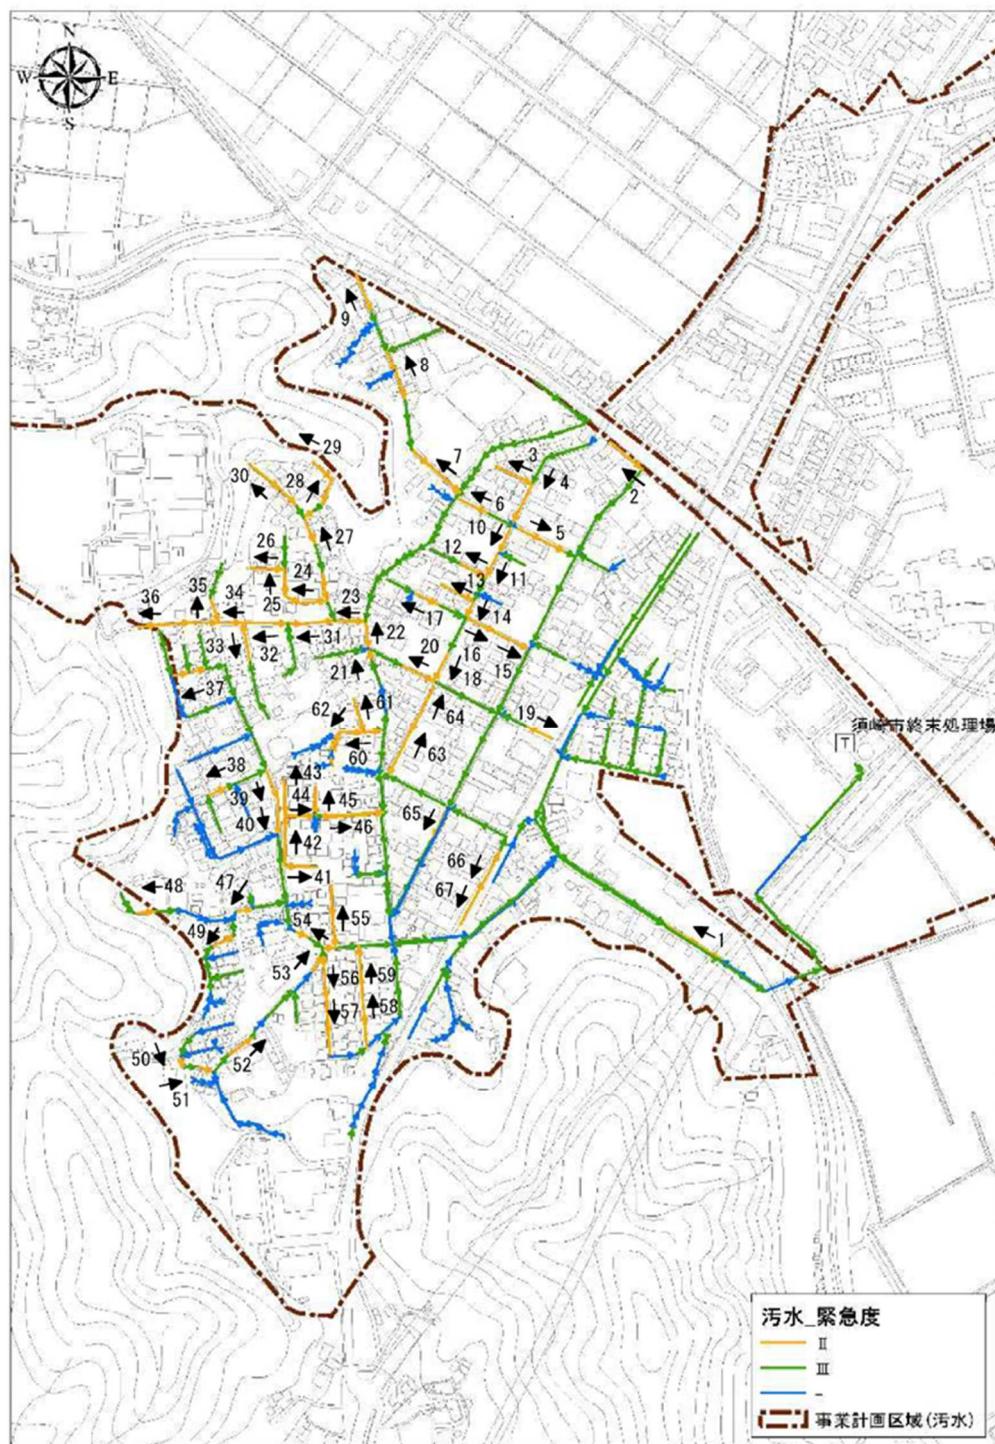
図 5.2 大雨後の巡視位置図（図中の数字は写真番号）

降雨後の巡視は、降水量 100mm 以上を目安に実施している。4 月は、22 日（月）から 24 日（水）までの連続雨量 152.0mm（気象庁データ）が最大であったため、大雨後の巡視を実施した。

点検結果としては、道路舗装状態の部分的な劣化による水溜まりやひび割れは確認できるものの、大雨の影響による新たな路面状況の変化や道路陥没の兆候等は確認されなかつた。巡視結果を以下に示す。

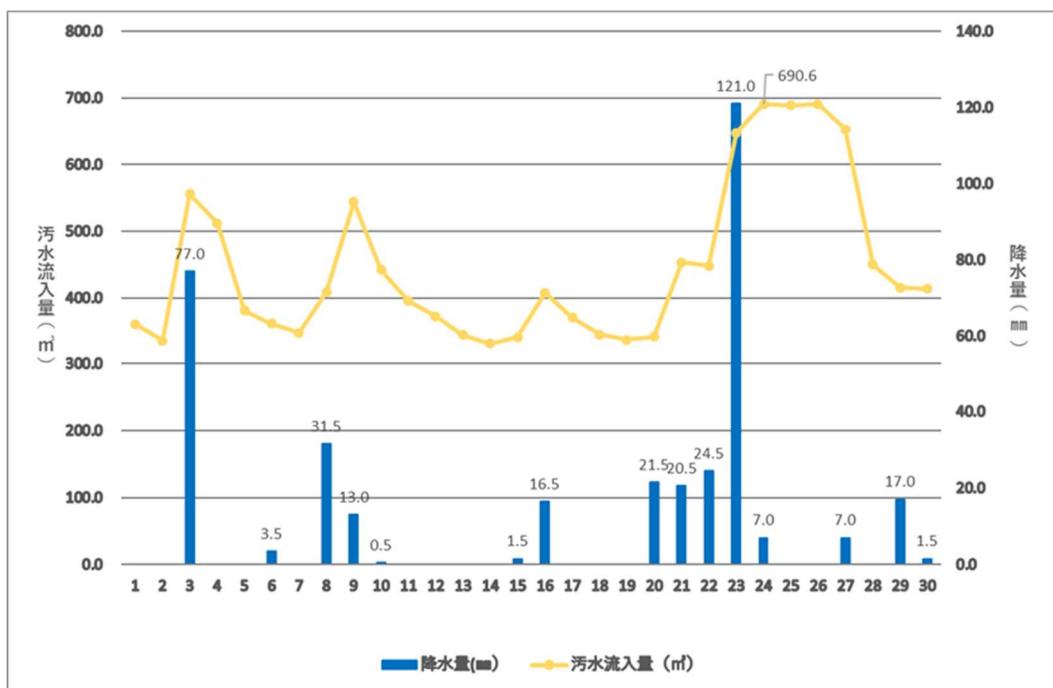
図 5.7 須崎市終末処理場の流入水量 (R6 年 4 月)

4月の流入水量は、図 5.7 及び図 5.8 のとおりで、平均値が 446m³/日、最大値が 691m³/日であった。

4月の降水量は、図 5.7 及び図 5.9 に示すように 20~24 日にかけて降雨が継続し、特に 23 日については降水量が 100mm を超えるなど、過去 4 年間で最も多くなった。また月間の流入水量も過去 4 年間の中で最も多い状況となっている。

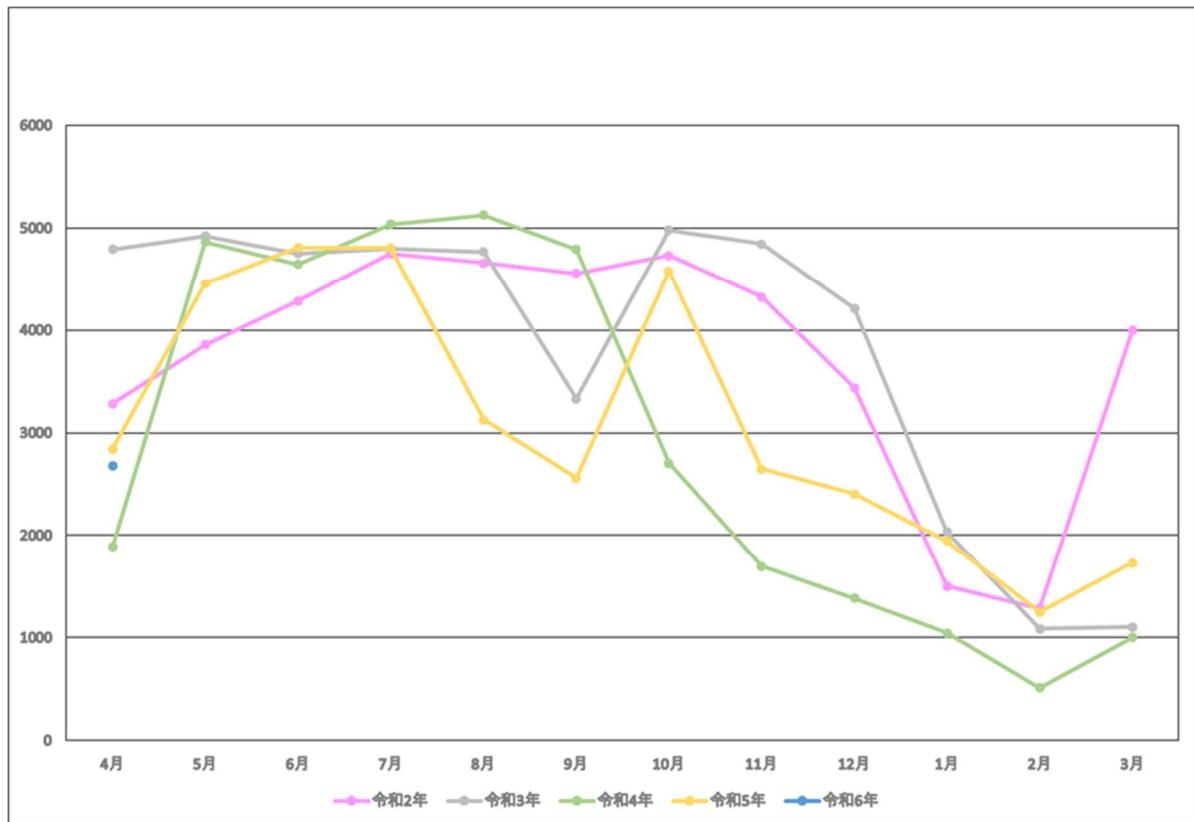
図 5.10 浸出水処理施設の処理水量の推移

4月の処理水量は図 5.10 のとおりである。(日平均値 : 89m³/日、日最大値 171m³/日)

4月の降雨量は過去4年間の中で最も多かったが、月間処理水量は過去の水量と比較すると少なめの値となっている。
