# 議 事 録

| 業務件名 | | 須崎市公共下水道施設等運営事業 | |

須崎市公共下水道施設等運営事業

すさき家パートナー会議資料

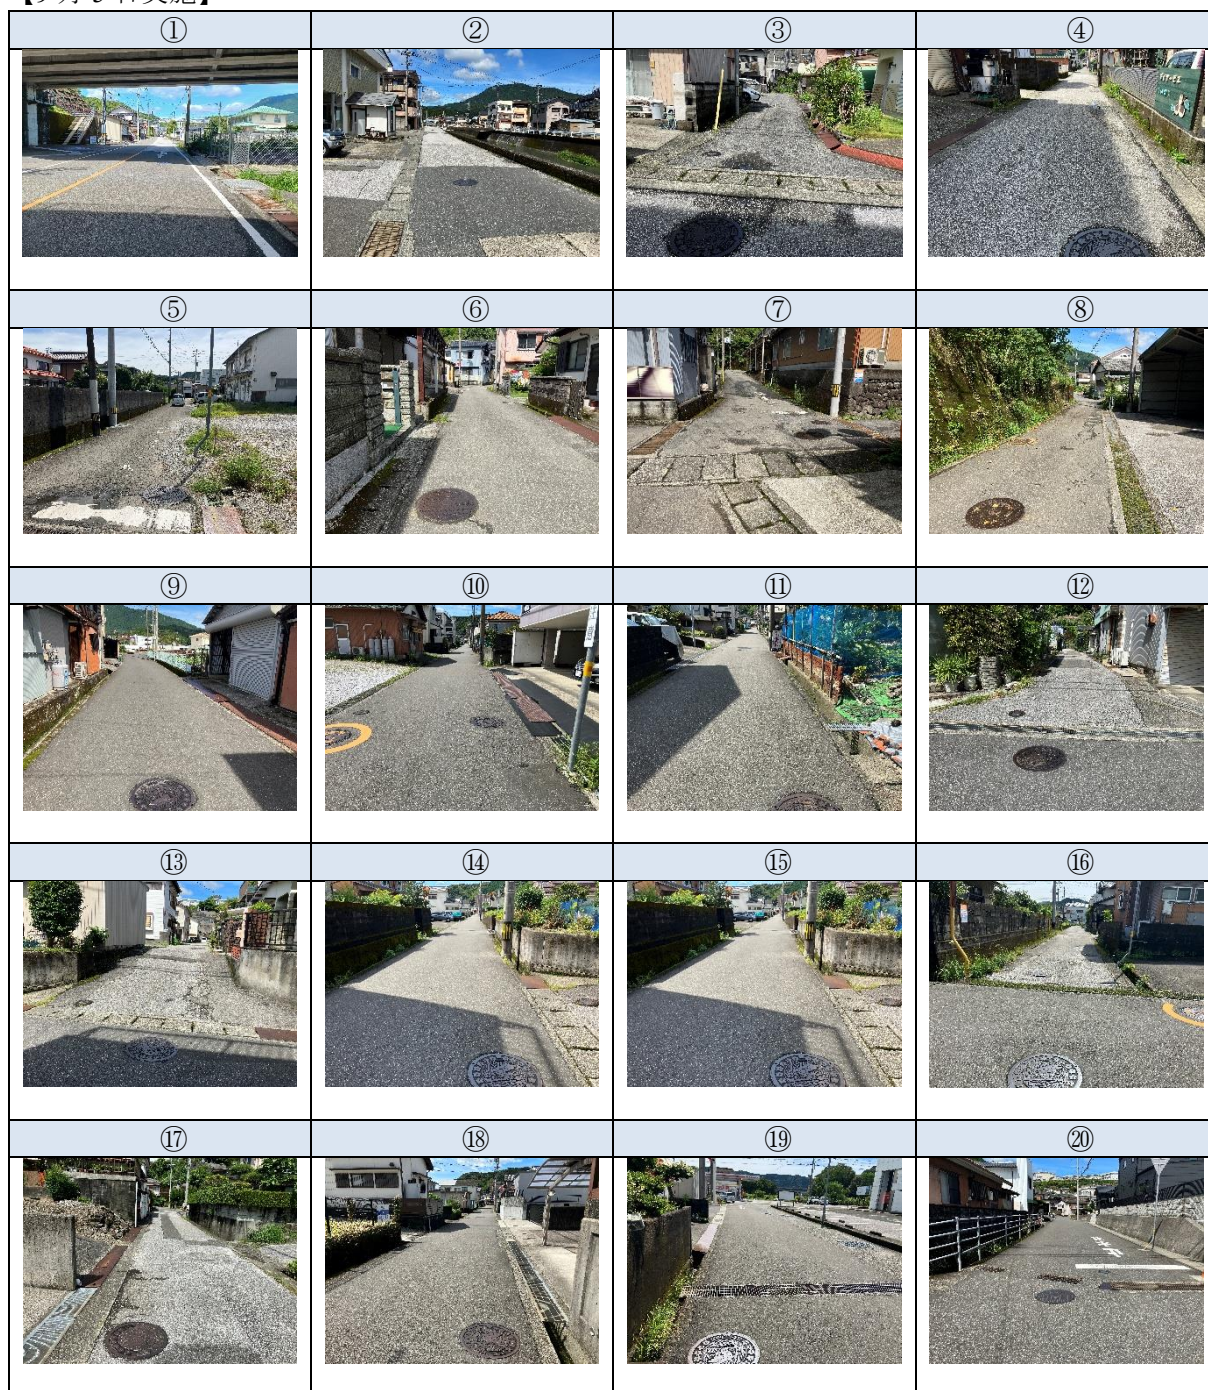
図 5-3 大雨後の巡視 (1/3)

降雨後の巡視は、日降水量 100mm 以上を目安に実施しており、9 月度は 5 日（金）の日降水量が 183.5mm、24 日（水）から 25 日（木）の日降水量が 128.0mm（気象庁データ）であったため、大雨後の巡視を実施した。
