# 議 事 録

# 須崎市公共下水道施設等運営事業

## すさき家パートナー会議資料

(令和 8 年 1 月度)

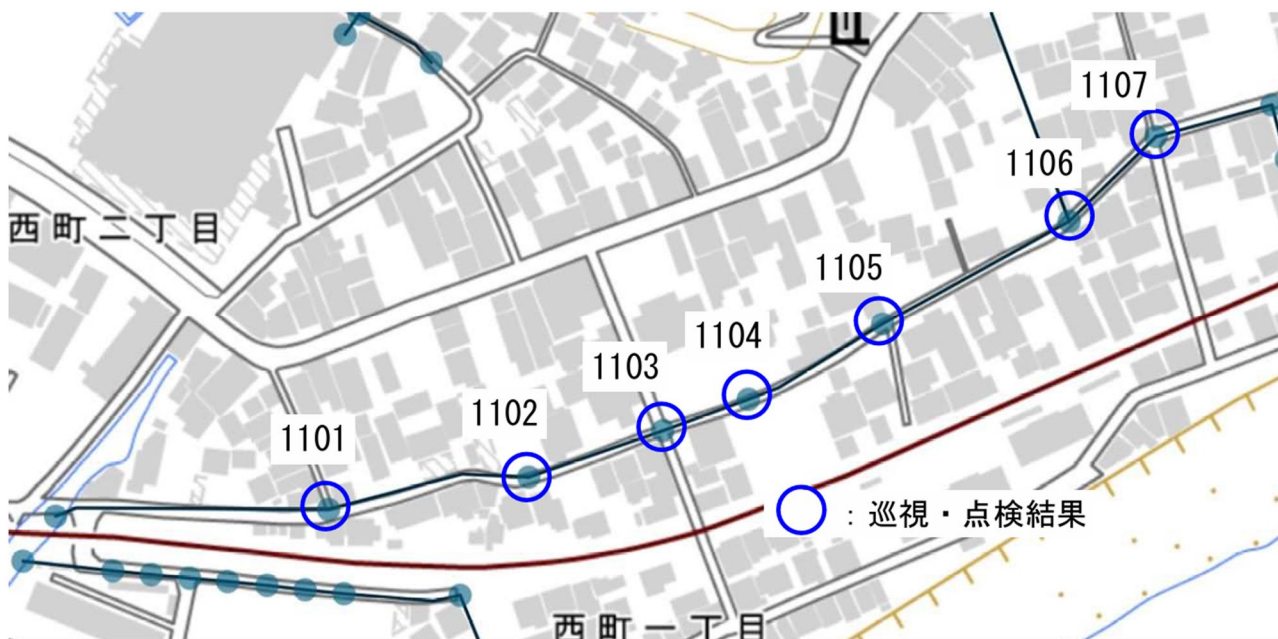
図 5-6 対象マンホール位置

マンホール蓋		
1101(2D-R11)蓋大量錆	1103(2D-R13) 損傷・蓋大量錆	1104(2D-R14) 蓋大量錆

マンホール本体		
1101(2D-R11)破損	1106(2D-R16)腐食	1106(2D-R16)破損

マンホール管口		
1104(2D-R14) 破損	1104(2D-R14) 破損	1106(2D-R16)腐食

今回、マンホールの目視で蓋の発錆や経年劣化による破損を確認した。表 5-11～表 5-13 にその確認した異状項目を示す。
