業務件名	須崎市公共下水道施設等運営事業		
日 時	令和 8 年 4 月 21 日 (火)	自 13 : 30	～ 至 14 : 00
出席者	須崎市上下水道課 4 名		
	須崎市環境未来課 3 名		
	(株) クリンパートナーズ須崎 (以下 CPS) 10 名		
打合せ場所	須崎市役所保健センター 会議室 3	記録作成者	CPS
資料	・ 令和 8 年 3 月度すさき家パートナー会議資料 (CPS)		
打合せ事項、対策・合意事項等			
令和 8 年 3 月度すさき家パートナー会議			
1.出席者を確認した。			
2.今月のセルフモニタリングのチェック項番			
・セルフモニタリング会議で確認したチェックリスト項番を確認した。			
3.経営に関する業務			
・3 月度の財務状況を確認した。			
・法令順守、情報公開に関して、特に問題が無いことを確認した。			
4.汚水管路			
・降雨後の巡視は、日降水量 100mm 以上を目安に実施しており、3 月度は 3 月 31 日の 62.5mm が最大降雨量だったため、大雨後の巡視を実施していないことを確認した。			
・3 月度は 7 人孔の巡視・点検を行った。経年劣化の見られる箇所は確認されなかったが、今後も引き続き点検、巡視を行っていくことを確認した。			
5.雨水管路			
・3 月度は 7 人孔の巡視、点検を行った。経年劣化の見られる箇所が数か所あり、今後も引き続き点検、巡視を行っていくことを確認した。			
・6-R21 及び 6-R45 について、市発注による修繕工事が完了したため、修繕推奨項目リストへの反映を行ったことを確認した。			
(次項へ続く)

須崎市公共下水道施設等運営事業

すさき家パートナー会議資料

(令和 8 年 3 月度)

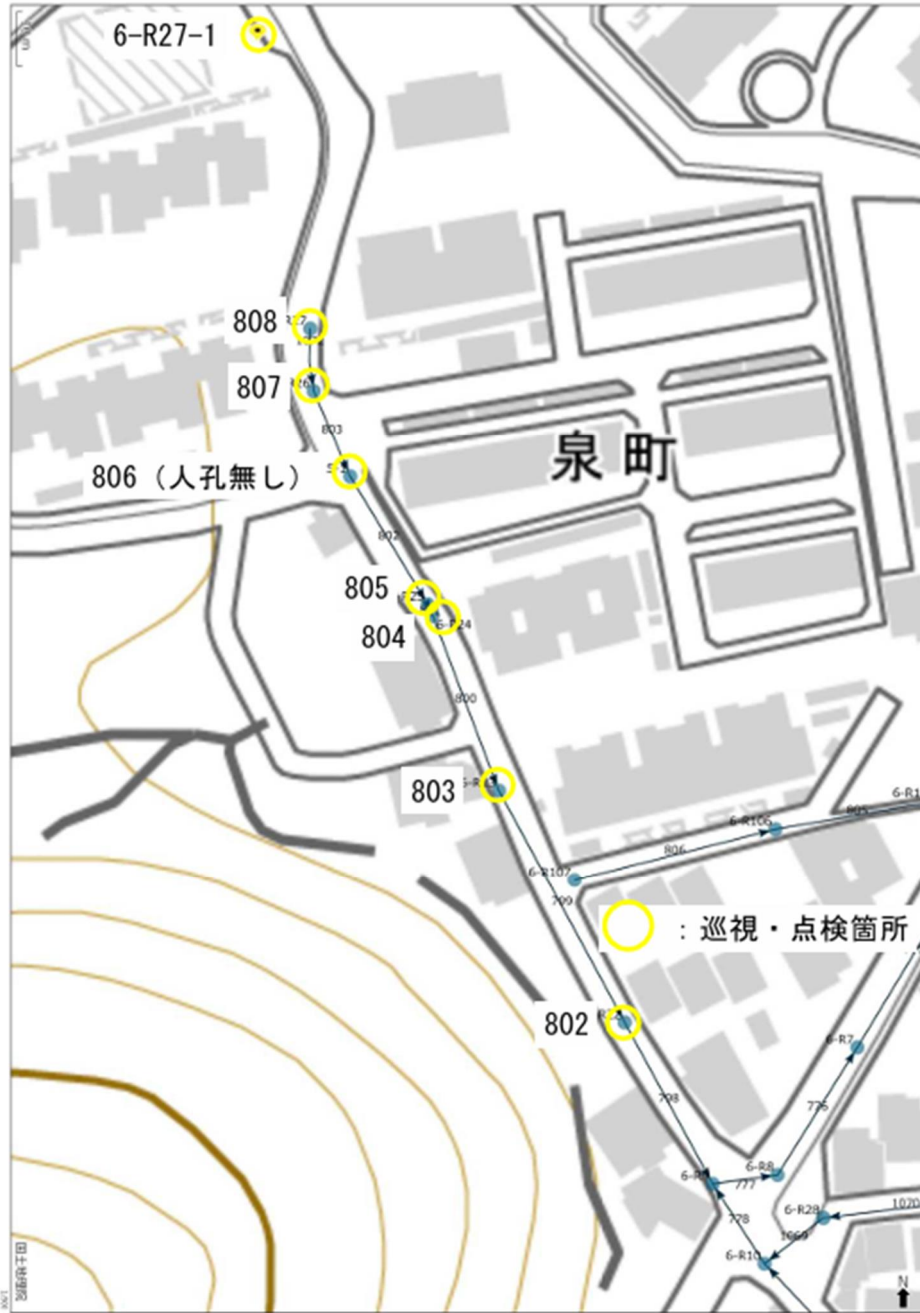
図 5-6 雨水管路 巡視・点検位置図（詳細図）

マンホール本体		
802(6-R22)破損(B)・足掛金具(A)	802(6-R22)インバート破損(B)	803(6-R23)直壁破損(B)

マンホール管口		
802(6-R22) 流下阻害(B)	808(6-R27) 腐食(B)	808(6-R27) 腐食(B)

6-R27-1 腐食(B)・継手ずれ(B)・ 流下阻害 (B)	6-R27-1 腐食(B)・破損(B)・ 流下阻害(B)継手ずれ(A)

今回、マンホールの目視で蓋の発錆や経年劣化による破損を確認した。表 5-9～表 5-11 に確認した異状項目を示す。

・次回パートナー会議の日程案を確認した。
・人孔番号 6-R27-1 については、土砂堆積や継手ずれが認められるため、修繕を検討する。
・漁業集落排水処理施設の年間点検スケジュールを受理した。
・25 日の不燃ごみライン自動運転停止の原因として、破砕機制御盤上の破砕機運転スイッチの動作不良及び破砕点検口のスナップスイッチの不良を確認し GW 明けに業者が修繕予定であることを確認した。
・次回以降のパートナー会議資料では、令和 7 年度に実施した各施設の修繕実績を過年度の修繕一覧へ反映させる。

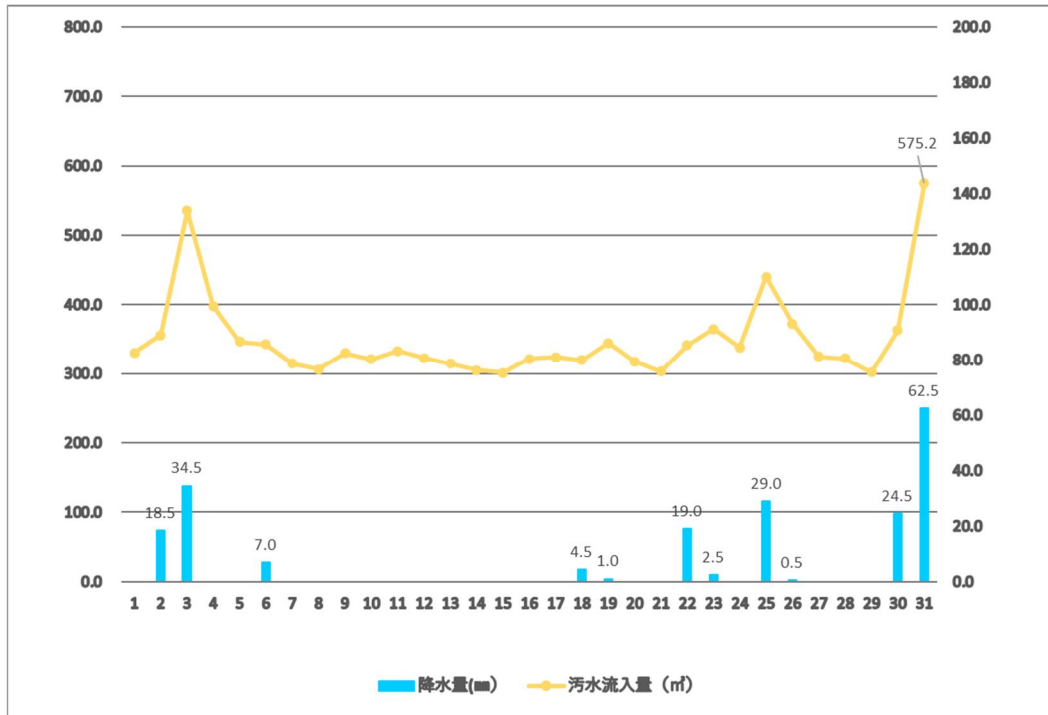
図 5-7 須崎市終末処理場の流入水量（令和 8 年 3 月）

図 5-7 及び図 5-8 に示すとおり、3 月度の流入水量は日平均値 349m³（日最大値 575m³）で、月初めと月末に水量が増加しているが、これは降雨量の影響によるものと推測される。

なお、10 月から流入水量が少ない状況は継続している状況である。

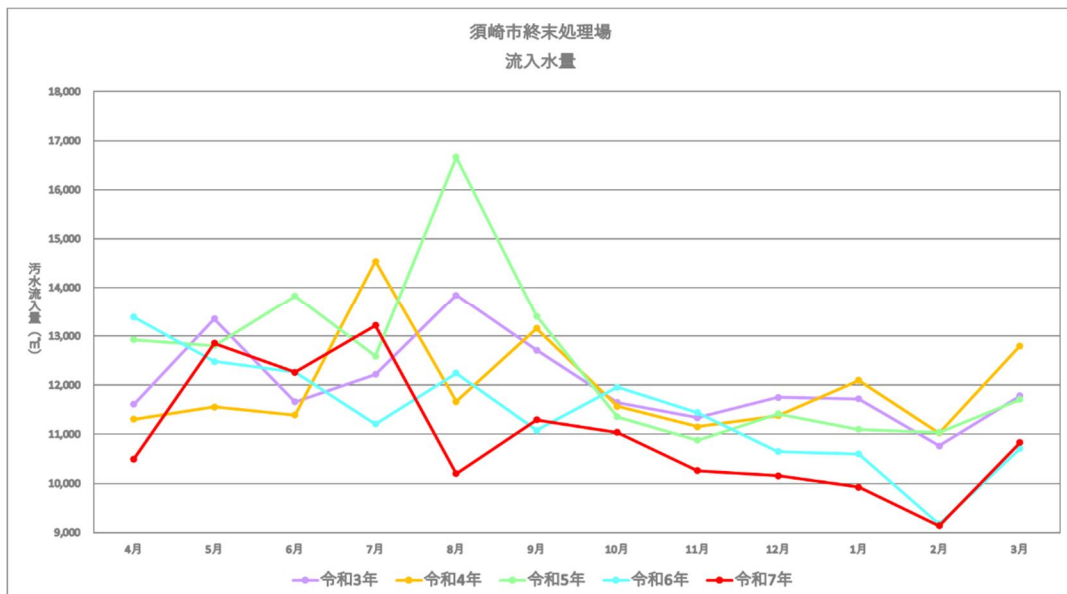
図 5-8 須崎市終末処理場の月別流入水量の推移

降水量については、図 5-8 及び図 5-9 に示すが、3 月度は 3 日と 31 日にまとまった雨量を記録しており、過去 5 年間では 2 番目に多い状況となっている。

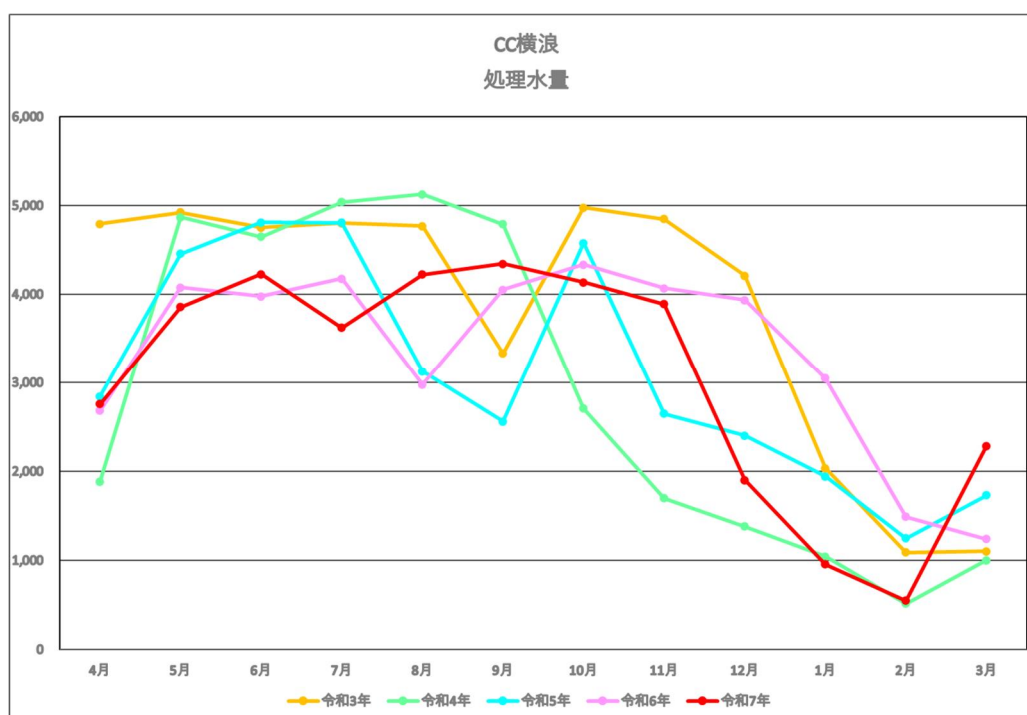
図 5-10 浸出水処理施設の処理水量の推移

3 月度の処理水量は、図 5-10 に示すとおり 11 月以降減少傾向を示していたが、先月からの降水量の増加に伴って過去 5 年間で最も多くなった。(日平均値 74m³、日最大値 88m³)

降水量については、月初めと月末のまとまった降雨により先月以降、過去 5 年間の中では 2 番目に多い状況となっている。

なお、3 月度は降雨量と処理水量が連動している状況が見受けられるが、処理水量に関しては埋立地内の滞留水と調整槽内に溜まった水量に影響されるため、基本的には降雨量と処理水量に絶対的な相関が無いことに留意が必要。
