# 須崎市公共下水道施設等運営事業

(第 73 回)

## すさき家パートナー会議資料

(令和 8 年 4 月度)

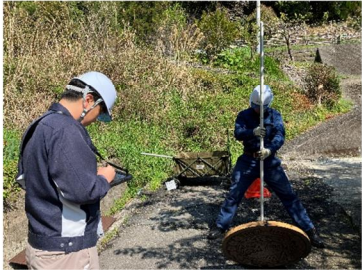
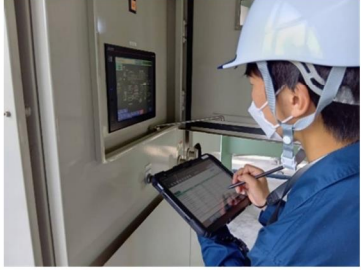
| I C Tを活用した維持管理業務状況写真 | |

- 1) I C Tを活用した維持管理業務の取組み
  - ・ 令和 8 年度から運営権対象の終末処理場及び污水管（雨水管も含む）の維持管理業務をタブレットで実施している。これにより作業の省力化、作業の統一化、データ確認の容易性を図ることが可能となった。また入力データは市上下水道課に設置された下水道情報（施設台帳・管路台帳）システム（SkyScraperPL、PLWeb、FC）でも確認できるようになった。

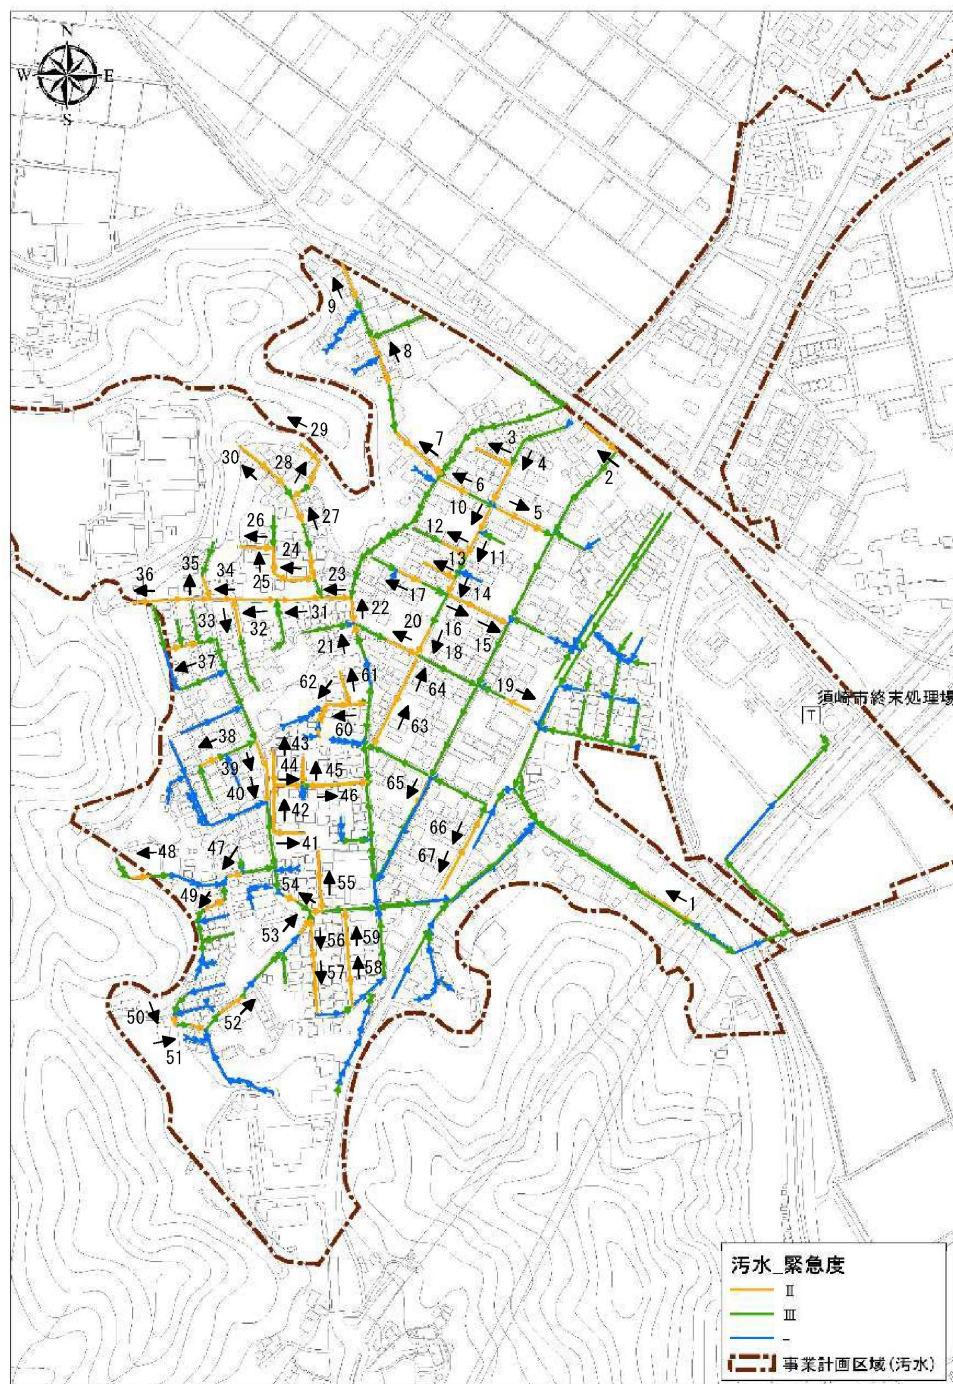
図 5-2 大雨後の巡視位置図（番号は写真番号）

巡視位置図に示すように、緊急度Ⅱの管きょを中心に巡視を行った。

大雨後の4月27日の巡視結果は、既存の舗装状態の部分的な劣化による水溜まりやひび割れは確認できるものの、大雨の影響による新たな路面状況の変化や道路陥没の兆候等は確認されなかった。

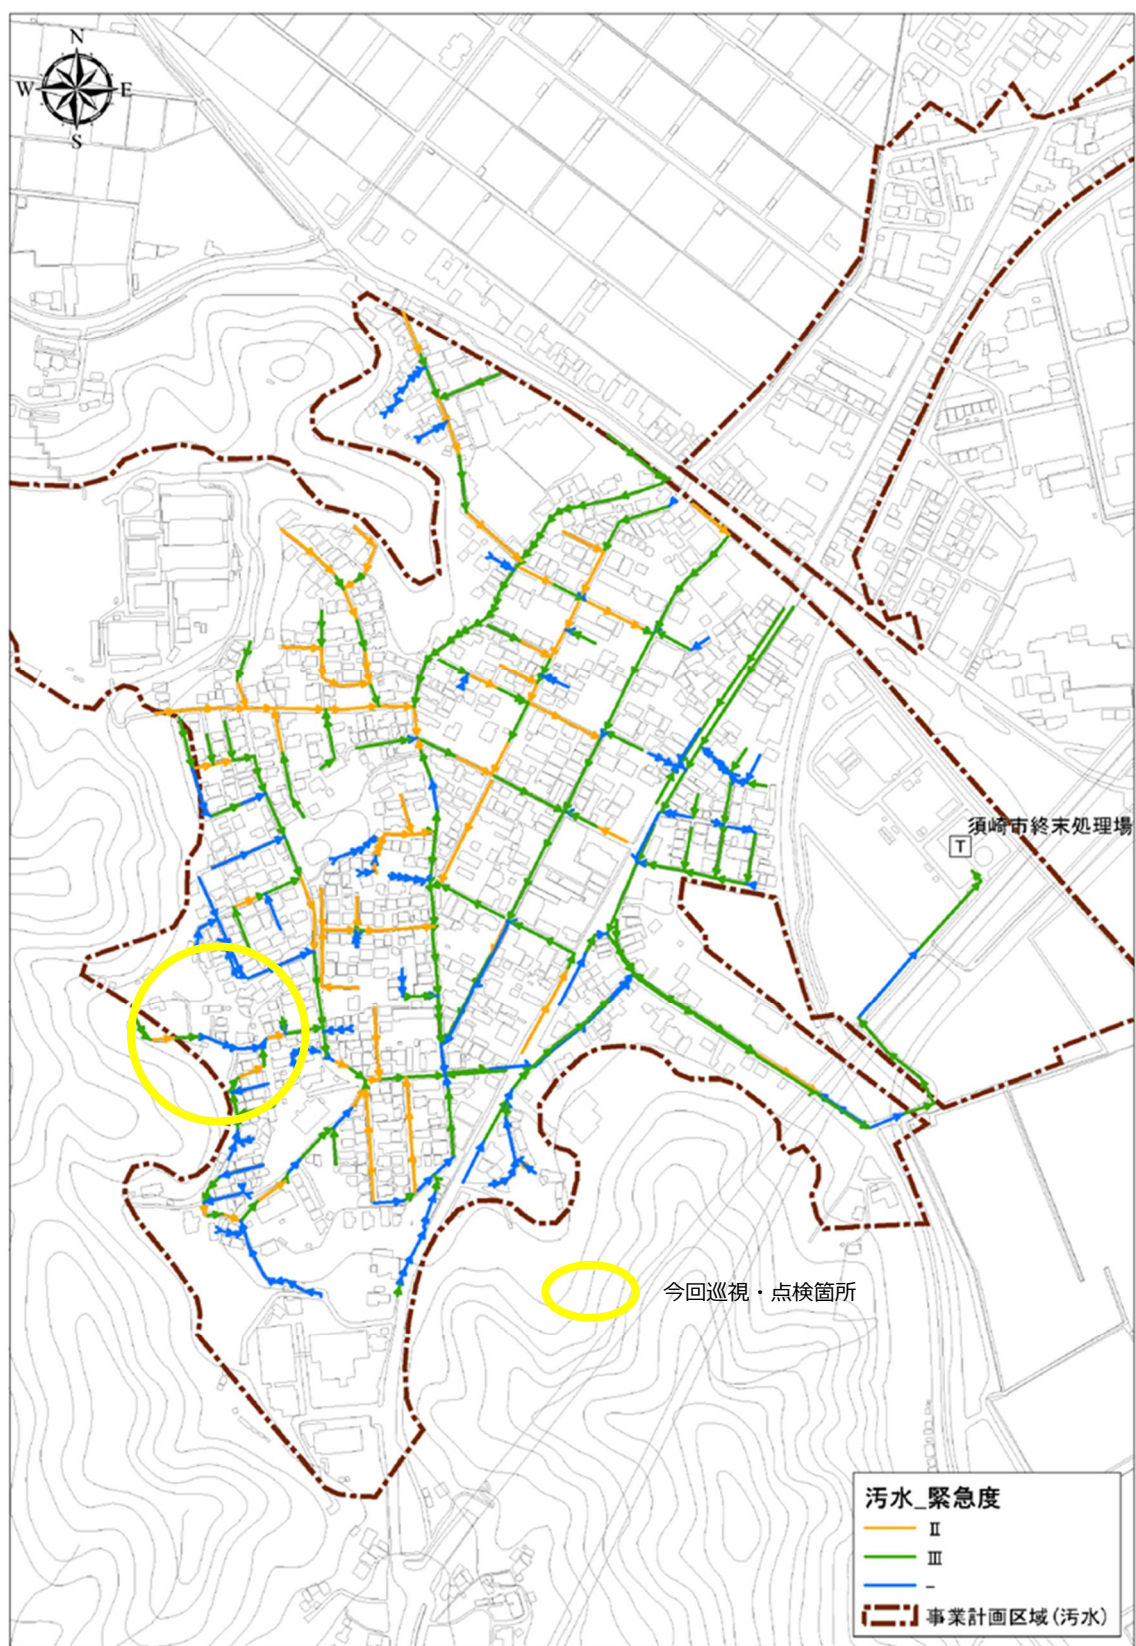
図 5-6 汚水管路 巡視・点検位置図（全体図）

巡視・点検の結果、経年劣化による覆蓋の発錆が確認されたため、引き続き、巡視、点検を行っていく。

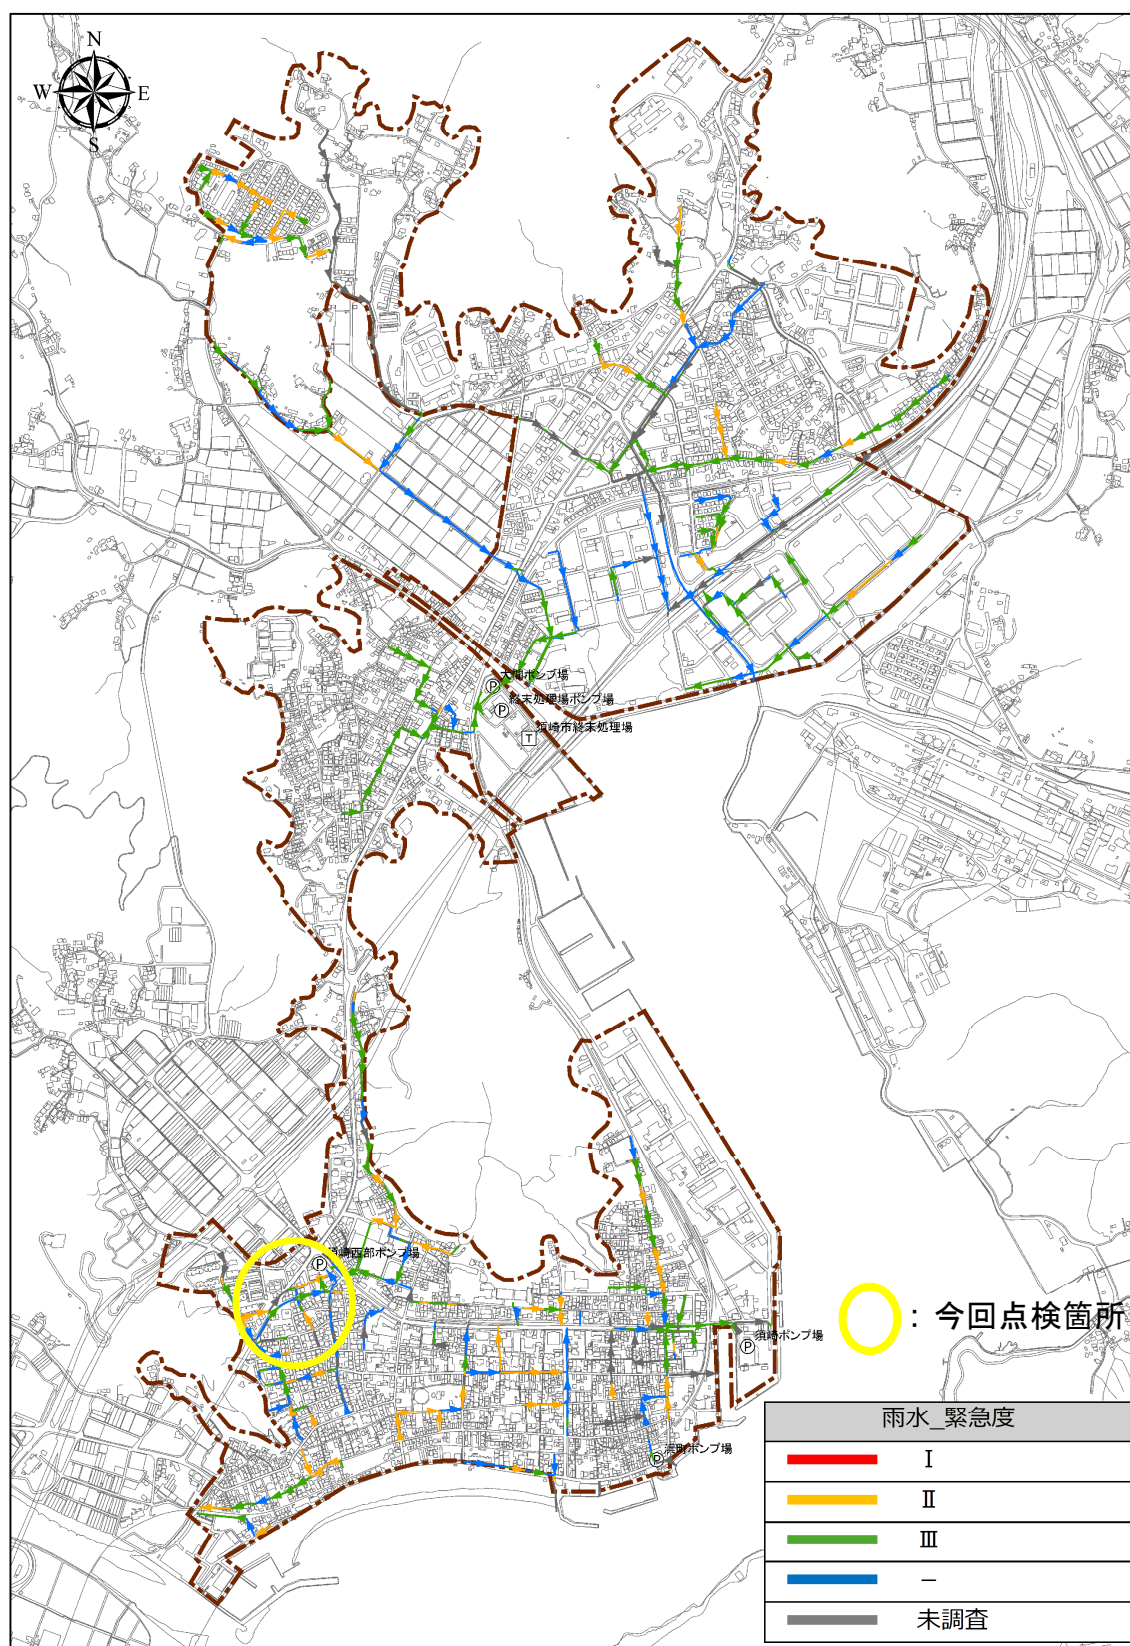
図 5-11 雨水管路 巡視・点検位置図（全体図）

今回、マンホールの目視で蓋の発錆や経年劣化による破損を確認した。表 5-10～表 5-12 に確認した異状項目を示す。
