須崎市公共下水道施設等運営事業

すさき家パートナー会議資料

(令和5年1月度)

令和5年2月27日

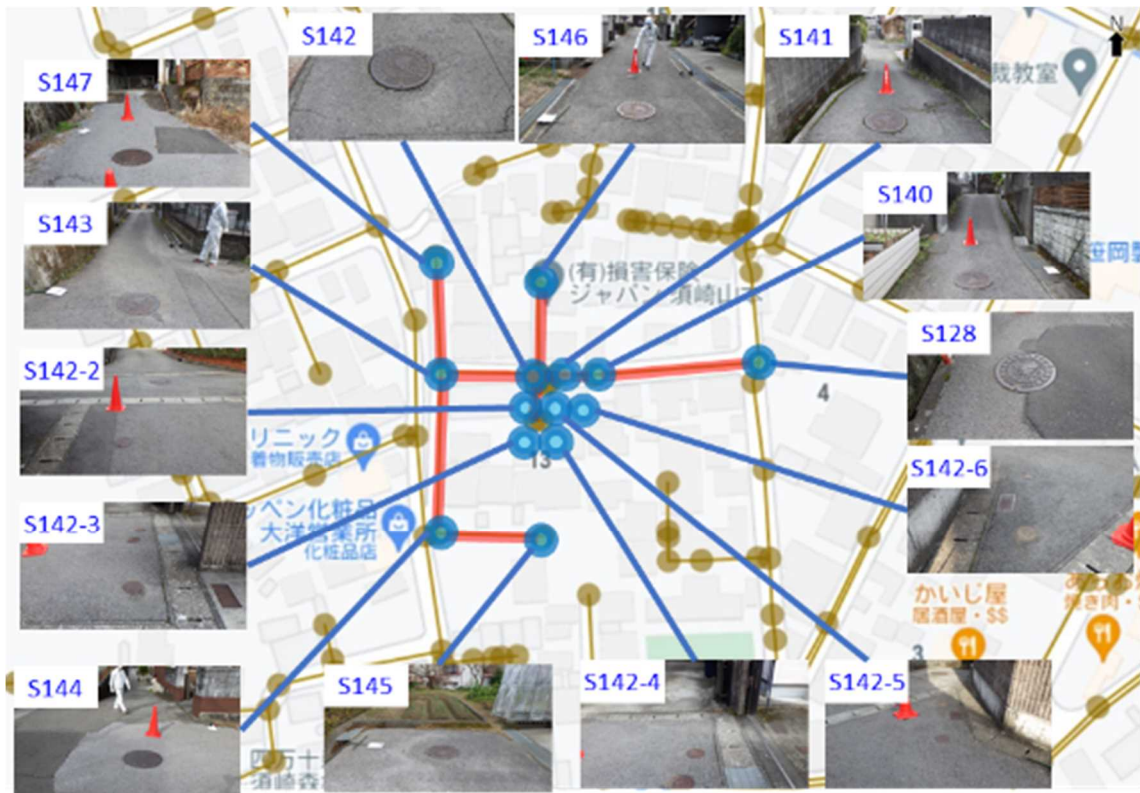
図 5-2 対象路線位置図

路面状況・マンホール蓋			
S142 ひび割れ	S146 ひび割れ	S141 ひび割れ	S128 多量発錆

今回点検路線の路面状況について、3箇所ではひび割れを確認した。

緊急対応を要する異状は見られなかったものの、躯体表面の荒れや浸入水といった経年劣化を確認した。

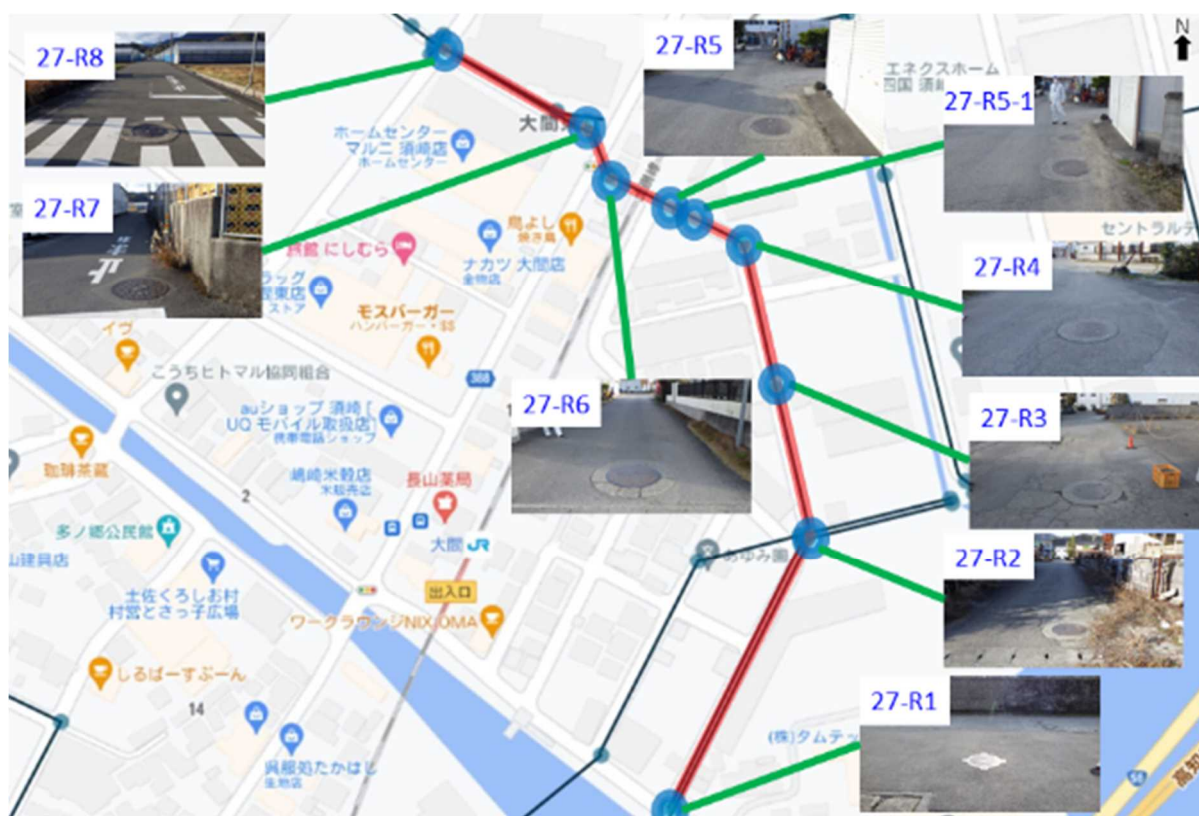
図 5-4 対象マンホール位置図

路面状況		
27-R6 ひび割れ	27-R7 ひび割れ	27-R8 ひび割れ

27-R2 亀裂	27-R3 亀裂	27-R4 亀裂

路面状況でひび割れ、亀裂を確認したものの、緊急を要する異状は見られなかった。

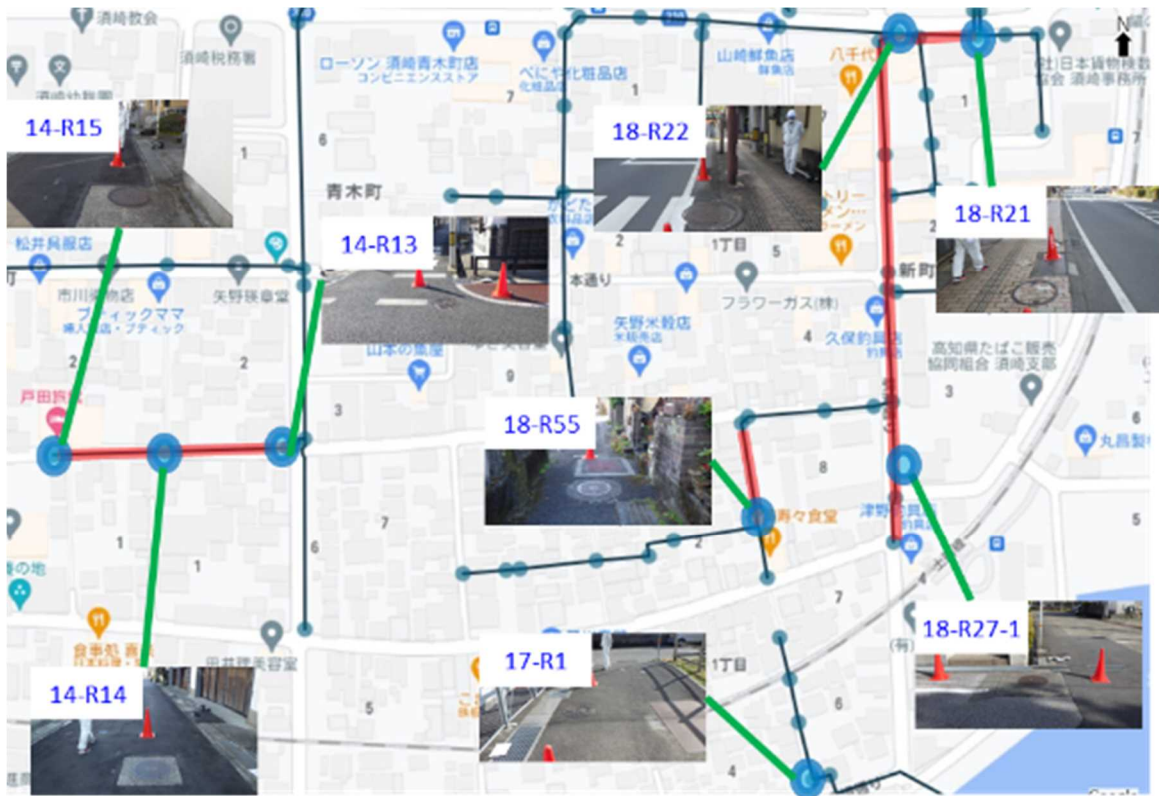
図 5-5 対象マンホール位置図（圧力マンホール以外）

マンホール蓋		
18-R21 充填舗装損傷	18-R21 多量発錆

マンホール本体		
14-R14 骨材露出	18-R22 軽微な破損	18-R22 クラック

管口・管内		
14-R14 骨材露出	14-R15 骨材露出	14-R15 破損

今回点検を行った人孔の目視確認において、舗装充填式のマンホール蓋の表面舗装の損傷を確認し、人孔躯体表面の骨材露出や軽微な破損など経年劣化を確認した。管口・管内においては、骨材露出や破損が確認されたものの、緊急対応を必要とする異状は確認されなかった。
