| 議 事 録 | | | | |
| 業務件名 | | 須崎市公共下水道施設等運営事業 | | |

## 5 維持管理のモニタリング結果（令和6年6月度）

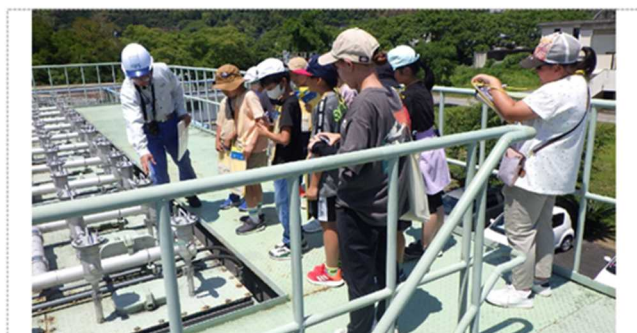
処理施設の現場説明  
(CPS担当者)
