議 事 録

業務件名 須崎市公共下水道施設等運営事業

令和6年10月度すさき家パートナー会議

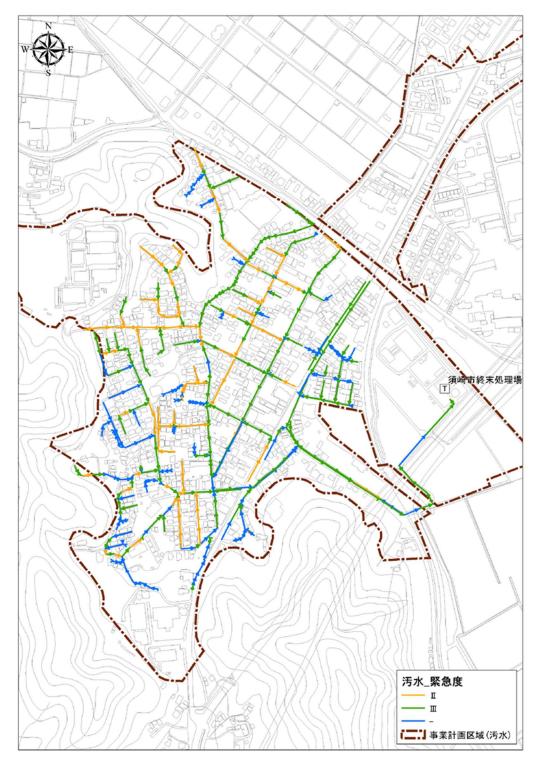
図 5.1 緊急度分布図 (汚水)

参考:ストックマネジメント計画

汚水管渠の維持管理として、過年度に実施された汚水管渠劣化調査結果やストックマネジメント計画を基に、重要路線及びその他路線上の緊急度Ⅱと判定された汚水管渠前後の人孔及び管口部を優先的に、点検調査を行う。

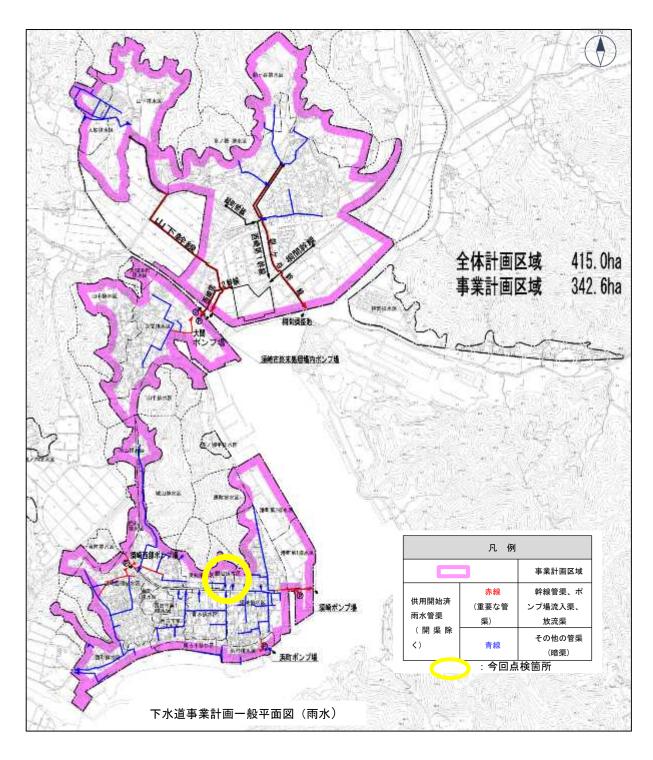
図 5.4 全体位置図

雨水管渠の維持管理については、当面は主に市が重要な管渠として指定している重点路線の 巡視・点検調査を優先的に行う(図 5.4 位置図の赤色路線)こととするが、その他管渠(暗渠の み、図 5.4 位置図の青色路線) についても、巡視・点検を行う。

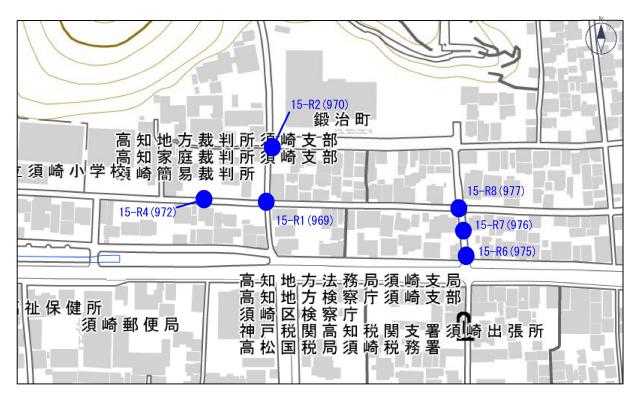
図 5.5 対象マンホール位置

当月の巡視・点検は、図 5.5 に示す路線のマンホールの巡視を実施し、実施数量は、表 5.9 のとおりである。

今回点検を行った人孔の目視確認では経年劣化による人孔躯体の鉄筋露出やクラックなど を確認したが、緊急対応を要する異状は見られなかった。

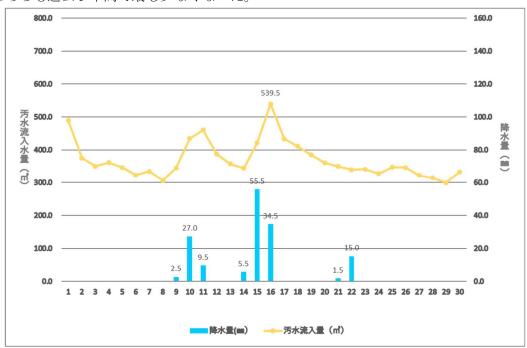
図 5.6 須崎市終末処理場の流入水量(令和6年9月)

- 1) 流入水量の状況
 - 9月の流入水量は、図 5.6 及び図 5.7 に示す通り、平均値が 369m3/日、最大値が 540m3/日となった。
 - 9月の降水量は、図 5.6 及び図 5.8 に示すように、中旬に多少の降雨はあったものの 9月として過去 5年間で最も少なくなった。また流入水量は、降水量に合わせて増加しているが、こちらも過去 5年間で最も少なくなった。

・9月の降水量は、中旬に多少の降雨はあったものの9月として過去5年間で最も少なかったことを確認した。

流入水量は、降水量に合わせて増加しているが、こちらも過去5年間で最も少なかったことを確認した。

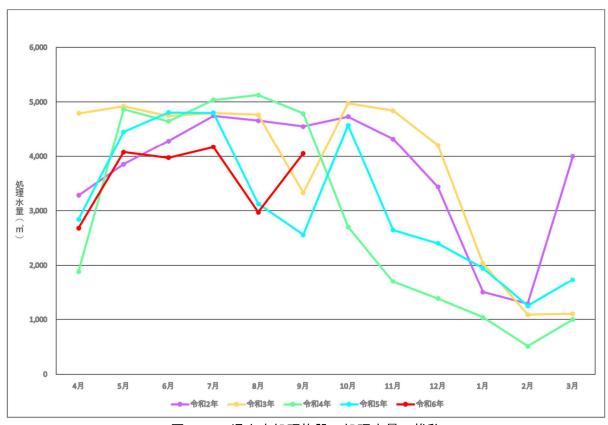
図 5.9 浸出水処理施設の処理水量の推移

9月の処理水量は、図 5.9 に示す通り、過去 5 年間で平均的となっている。(日平均値:135 m3/日、日最大値 161m3/日)また 9月の降雨量については、中旬に降雨量はあったものの月全体としては過去と比べて最も少なくなっている。
