| 議 事 録 | | | |
| 業務件名 | | 須崎市公共下水道施設等運営事業 | |

## すさき家パートナー会議資料

(令和 5 年 12 月度)

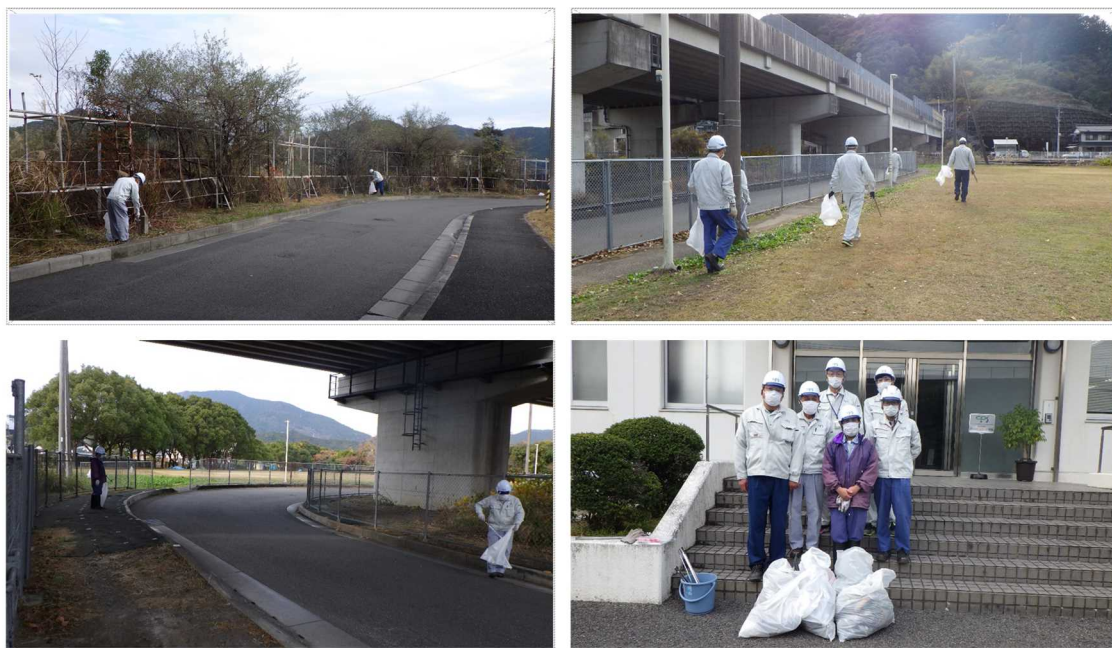
図 4.2 清掃活動状況写真

公共下水道事業等の維持管理を行っているCPSについてご理解を深めていただく地域貢献活動の一環として、処理場横のスポーツ広場や隣接する市道、JR土讃線沿いの遊歩道等の清掃活動を12月18日に実施した。今回は、清掃範囲を桐間方面に広げて実施し、散在している缶や食品ごみを収集した。

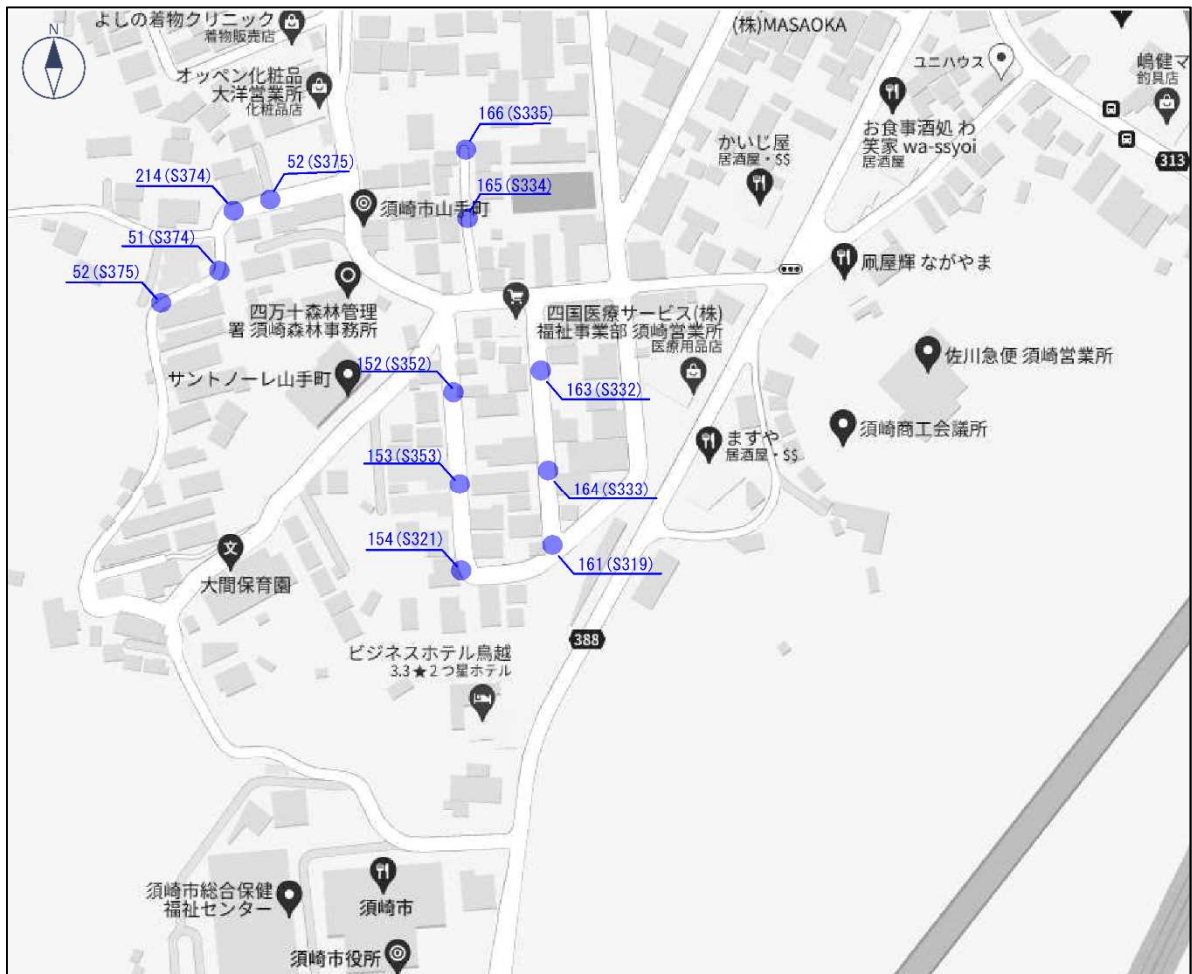
図 5.3 対象路線位置図

污水管渠の維持管理として、過年度に実施された污水管渠劣化調査結果やストックマネジメント計画を基に、重要路線及びその他路線上の緊急度Ⅱと判定された污水管渠前後の人孔及び管口部を優先的に点検調査を行う。

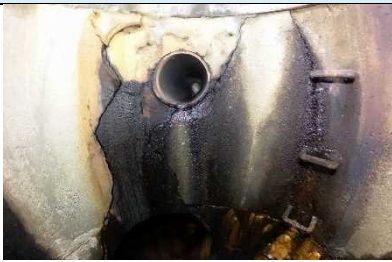
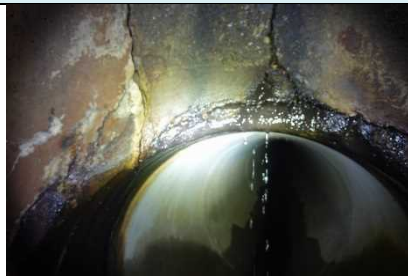
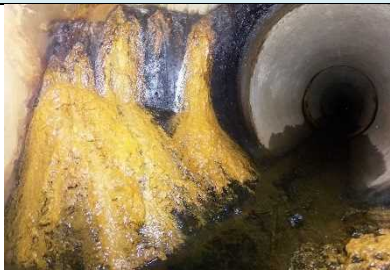
| マンホール本体 | | |
|---|---|---|
| 541(25-R25) 全体にクラック | 541(25-R25) 全体にクラック | 525(25-R12) 浸入水 |
| 520(25-R7) 全体にクラック | 515(25-R2) 全体にクラック | 514(25-R1) 鉄筋露出 |

今回点検を行った人孔の目視確認において、路面状況で段差、蓋の発錆、人孔躯体の鉄筋露出やクラックなど経年劣化を確認した。
