| 議 事 録 | | | |
|---|---|---|---|
| 業務件名 | | 須崎市公共下水道施設等運営事業 | |

# 須崎市公共下水道施設等運営事業

## すさき家パートナー会議資料

(令和 6 年 8 月度)

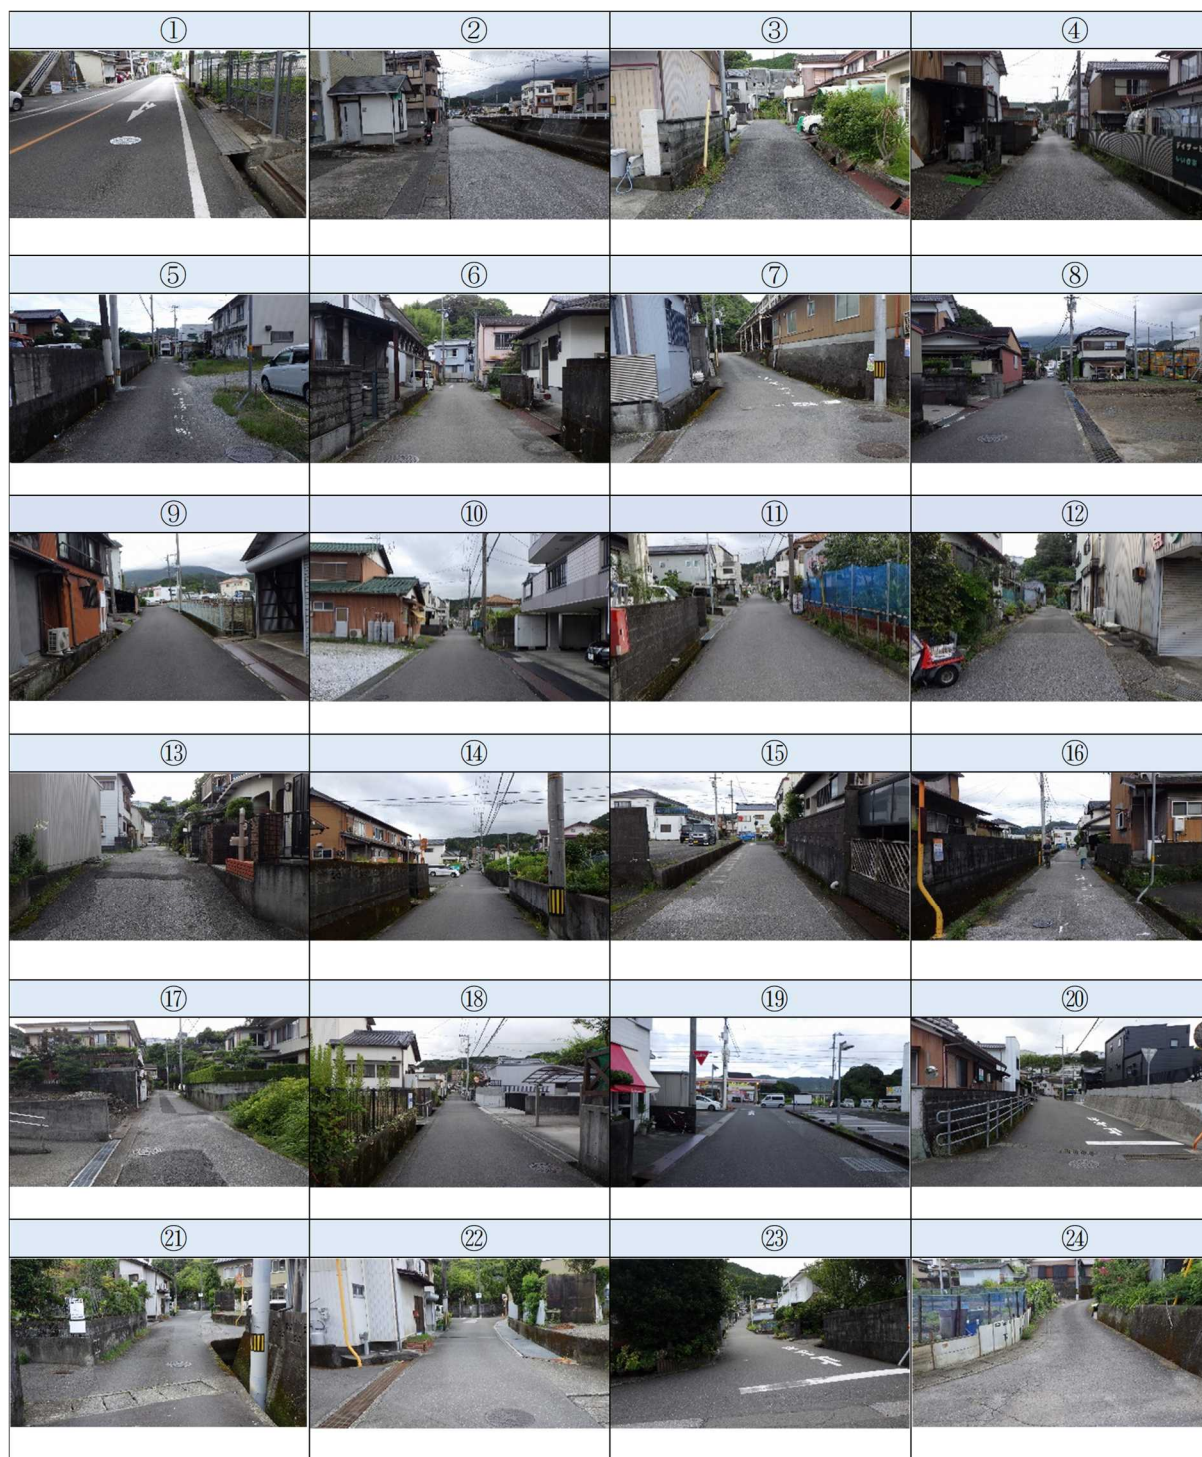
○大雨後の巡視（8月20日（火））

| 議 事 録 | | | |
|---|---|---|---|
| ・ 当月は、日降水量 100mm 以上の降雨日が発生したため、20 日、31 日に大雨後の巡視を実施したことを確認した。大雨の影響と考えられるような新たな路面状況の変化、道路陥没の兆候等は確認されなかった。 | | | |

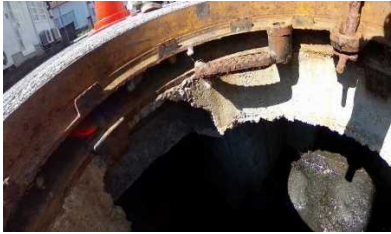
| 路面状況、マンホール蓋、受枠 | | |
|---|--|--|
| 838(6-R56) 受枠の損傷 | | |

今回点検を行った人孔の目視確認では経年劣化による人孔躯体の鉄筋露出やクラックなどを確認したが、緊急対応を要する異状は見られなかった。

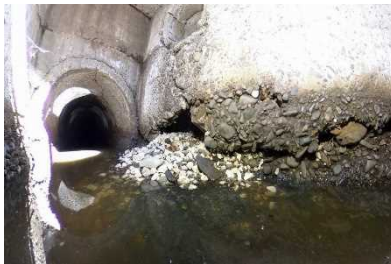
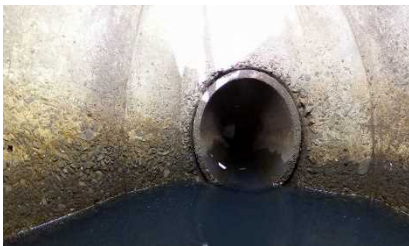
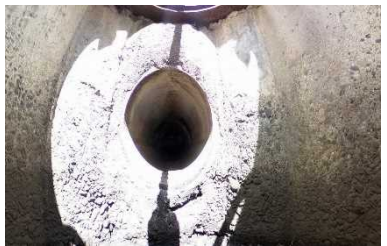
| マンホール本体 | | |
|---|---|---|
| 863(6-R79) 鉄筋露出 | 891(6-R106) 骨材露出 | 892(6-R107) 骨材露出 |

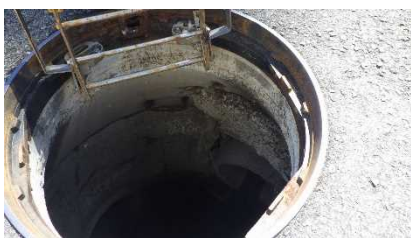
| 足掛け金物 | | |
|---|---|--|
| 781(6-R1) 欠落 | 802(6-R22) 欠落 | |

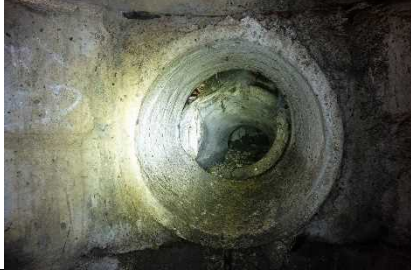
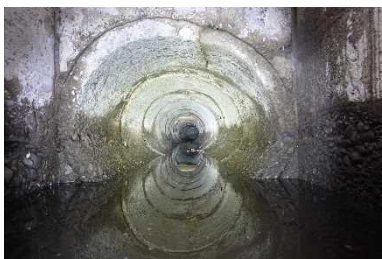
| 管内 | | |
|---|---|---|
| 781(6-R1) No.3 継手ズレ | 781(6-R1) No.4 継手ズレ | 863(6-R79) No.1 クラック |

| 委託業務の名称 令和6年度 須崎市公共下水道管渠(雨水)維持管理業務 修繕推奨項目 | | | | | |
|---|---|---|---|---|---|
| 2023/12 | A | 人孔 863(6-R79) 現場打マンホール750×1900 | 鉄筋露出、直壁下部欠落 | | 断面修復、鉄筋修復、クラック補修 |

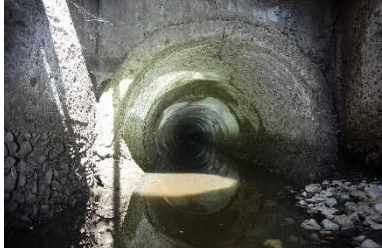
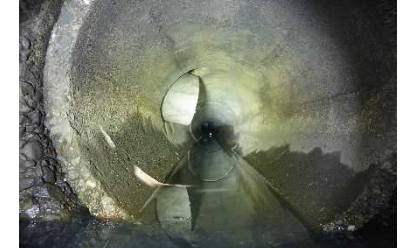
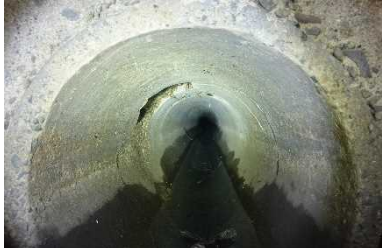
| 管内 | | |
|---|---|---|
| 863(6-R79) No.5 クラック | 891(6-R106) No.1 クラック | 891(6-R106) No.5 クラック |
