| 議 事 録 | | | |
|---|---|---|---|
| 業務件名 | | 須崎市公共下水道施設等運営事業 | |
| 令和 7 年 7 月度すさき家パートナー会議 | | | |

# 須崎市公共下水道施設等運営事業

## すさき家パートナー会議資料

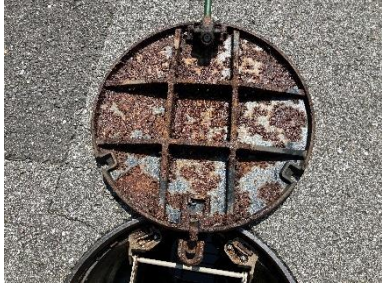
| マンホール蓋 | | |
|---|---|---|
| 984(16-R6)蓋大量錆 | 989(16-R11)開閉不可 | 990(16-R12) 開閉不可 |

今回点検を行った人孔の目視確認では、蓋の発錆や経年劣化を確認した。人孔番号 989、990 については、固着しており開閉不可であった。
