# 須崎市公共下水道施設等運営事業

(第 74 回)

## すさき家パートナー会議資料

(令和 8 年 5 月度)

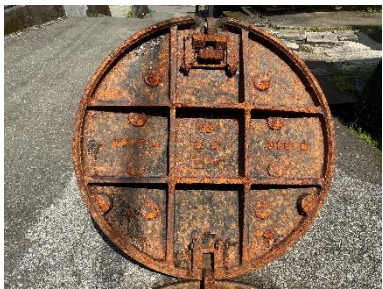
| マンホール蓋 | | |
|---|--|--|
| 11(S-311)蓋大量錆 | | |

巡視・点検の結果、経年劣化による覆蓋の発錆や僅かな浸入水が確認されたため、引き続き、巡視、点検を行っていく。

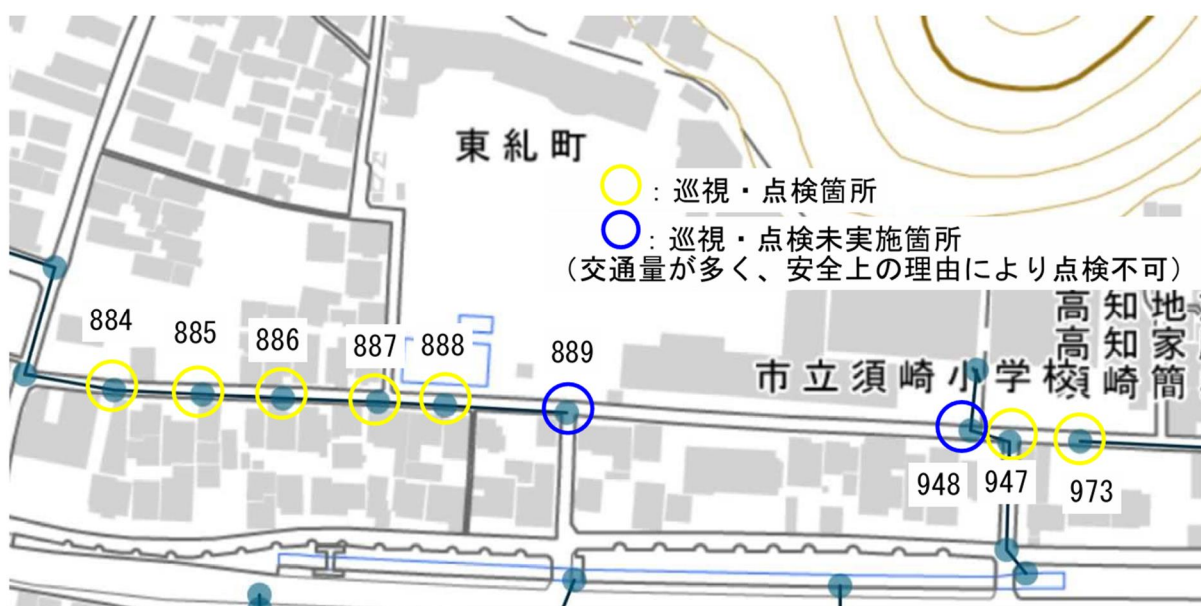
図 5-7 雨水管路 巡視・点検位置図 (全体図)

5 月度に実施した管路の巡視・点検位置図を、図 5-7 及び図 5-8 に示す。

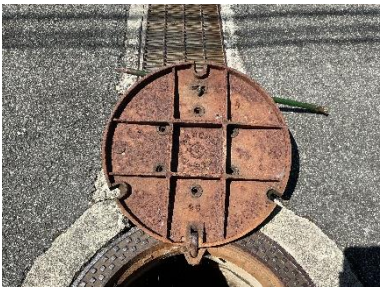
| マンホール蓋 | | |
|---|---|---|
| 884(6-R99) 蓋大量錆(B) | 885(6-R100) 蓋大量錆(B) | 886(6-R101) 蓋大量錆(B) |

| 雨水 | マンホール番号 | 点検日 | 路面 | ふた・受け枠 | | | |
|---|---|---|---|---|---|---|---|
| 雨水 | 885 | 2026/05/13 | | | | | B |

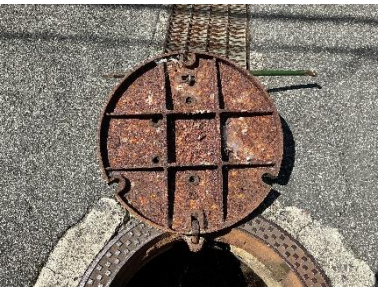
| 雨水 | マンホール番号 | 点検日 | 路面 | ふた・受け枠 | | | |
|---|---|---|---|---|---|---|---|
| 雨水 | 886 | 2026/05/13 | | | | | B |

| 排除区分 | マンホール番号 | 点検日 | 調整部 | 斜壁 | | | | | | 直壁(管口部含む) | | | | | | 足掛金具 | インパート | 全体 | 流下状況 |
|---|---|---|---|---|---|---|---|---|---|---|---|---|---|---|---|---|---|---|---|
| 雨水 | 886 | 2026/05/13 | | | C | | | | | | | | | | | A | | | |

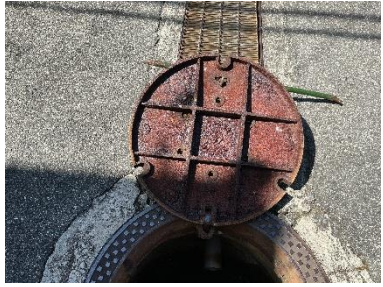
| マンホール蓋 | | |
|---|---|---|
| 887(6-R102) 蓋大量錆(B) | 888(6-R103) 蓋大量錆(B) | 947(12-R2) 蓋大量錆(B) |

| 雨水 | マンホール番号 | 点検日 | 路面 | ふた・受け枠 | | | |
|---|---|---|---|---|---|---|---|
| 雨水 | 887 | 2026/05/13 | | | | | B |

| 排除区分 | マンホール番号 | 点検日 | 調整部 | 斜壁 | | | | | | 直壁(管口部含む) | | | | | | 足掛金具 | インパート | 全体 | 流下状況 |
|---|---|---|---|---|---|---|---|---|---|---|---|---|---|---|---|---|---|---|---|
| 雨水 | 887 | 2026/05/13 | | | | | | | | | B | | | | | A | | | |

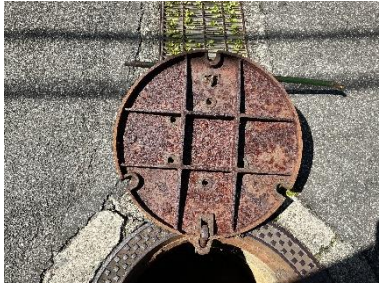
| 雨水 | マンホール番号 | 点検日 | 路面 | ふた・受け枠 | | | |
|---|---|---|---|---|---|---|---|
| 雨水 | 888 | 2026/05/13 | | | | | B |

| 排除区分 | マンホール番号 | 点検日 | 調整部 | 斜壁 | | | | | | 直壁(管口部含む) | | | | | | 足掛金具 | インパート | 全体 | 流下状況 |
|---|---|---|---|---|---|---|---|---|---|---|---|---|---|---|---|---|---|---|---|
| 雨水 | 888 | 2026/05/13 | | | | | | | | | B | | | | | A | | | |

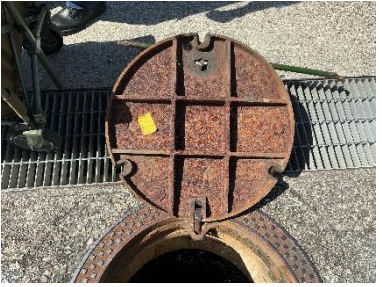
| 雨水 | マンホール番号 | 点検日 | 路面 | ふた・受け枠 | | | |
|---|---|---|---|---|---|---|---|
| 雨水 | 947 | 2026/05/13 | | | | | B |

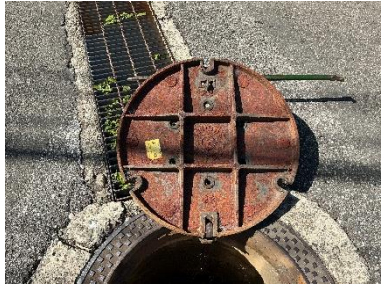
| マンホール蓋 | | |
|---|---|---|
| 973(15-R5) 蓋大量錆(B) | | |

| 雨水 | マンホール番号 | 点検日 | 路面 | ふた・受け枠 | | | |
|---|---|---|---|---|---|---|---|
| 雨水 | 973 | 2026/05/13 | | | | | B |

| 排除区分 | マンホール番号 | 点検日 | 調整部 | 斜壁 | | | | | | 直壁(管口部含む) | | | | | | 足掛金具 | インパート | 全体 | 流下状況 |
|---|---|---|---|---|---|---|---|---|---|---|---|---|---|---|---|---|---|---|---|
| 雨水 | 973 | 2026/05/13 | | | | | | | | | | | | | | B | | | |

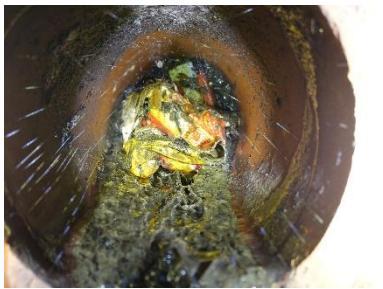
| マンホール本体 | | |
|---|---|---|
| 884(6-R99) 流下阻害 (B) ※ | 887(6-R102) 破損(A) ※ | 841(6-R59) クラック(B) |

※宅地配管の異状

| 排除区分 | マンホール番号 | 点検日 | No | 管番号 | 腐食 | たるみ・蛇行 | 破損(塩ビ) | クラック | 継手ズレ | 偏平(塩ビ) | 変形(塩ビ) | 浸入水 | 取付け管突出し | 流下阻害・付着物等 | モルタル付着 |
|---|---|---|---|---|---|---|---|---|---|---|---|---|---|---|---|
| 雨水 | 884 | 2026/05/13 | No.7 | 不明 | | | | | | | | | | b | |

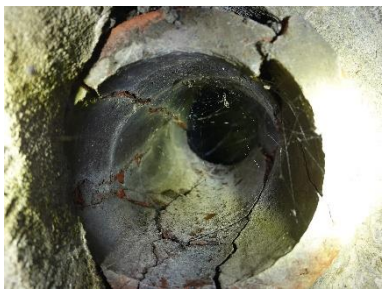
| 排除区分 | マンホール番号 | 点検日 | No | 管番号 | 腐食 | たるみ・蛇行 | 破損(塩ビ) | クラック | 継手ズレ | 偏平(塩ビ) | 変形(塩ビ) | 浸入水 | 取付け管突出し | 流下阻害・付着物等 | モルタル付着 |
|---|---|---|---|---|---|---|---|---|---|---|---|---|---|---|---|
| | | | No.7 | 不明 | | | a | | | | | | | | |
