| 議 事 録 | | | |
|---|---|---|---|
| 業務件名 | | 須崎市公共下水道施設等運営事業 | |

須崎市公共下水道施設等運営事業

モニタリング定例会資料

(令和 3 年 3 月度)

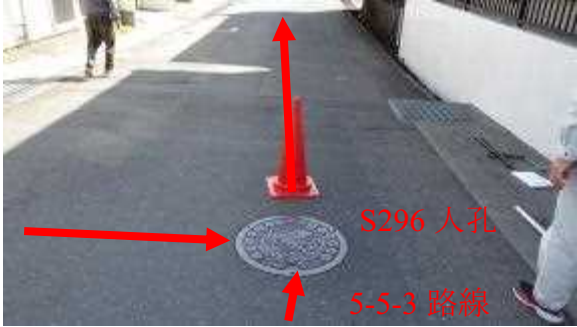
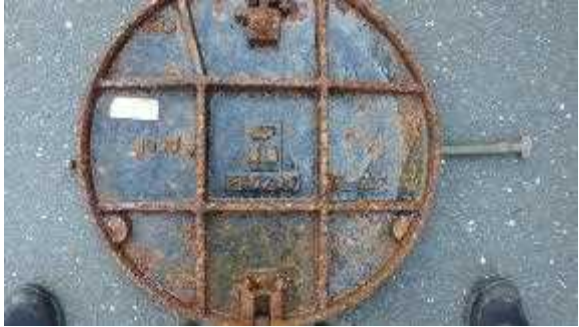
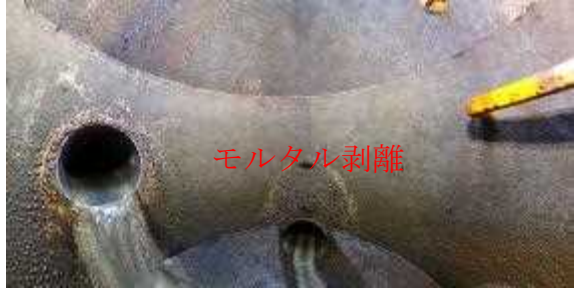
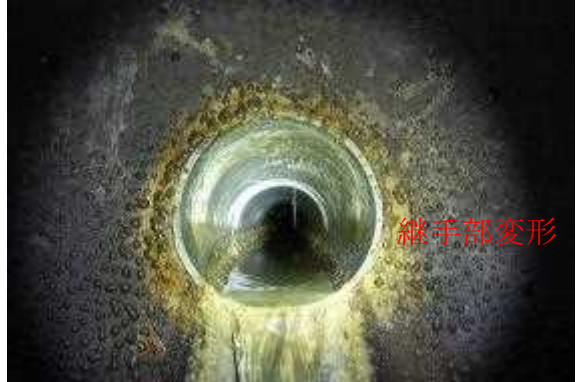
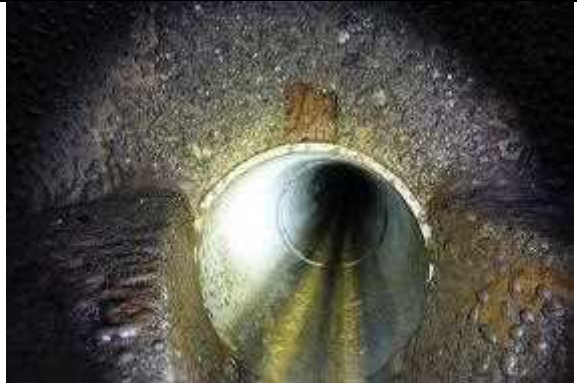
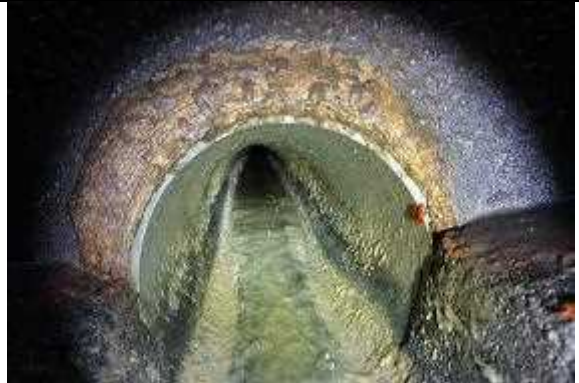
| <p>5-5-3 路線 S296 人孔</p> | <p>S296-マンホール蓋</p> |

- ・ S296 人孔：受枠に錆が目立つ  
上流管渠継手部の変形を確認  
上流管口付近のモルタル剥離
- ・ S297 人孔：受枠に錆が目立つ  
上流管渠継手部の変形を確認

管渠の流下能力やマンホールの機能を阻害するような損傷ではないため、補修に緊急を要するものではないが、組立マンホールブロックの据付目地部分の損傷や浸入水の可能性があるため、補修方法の検討を行う。

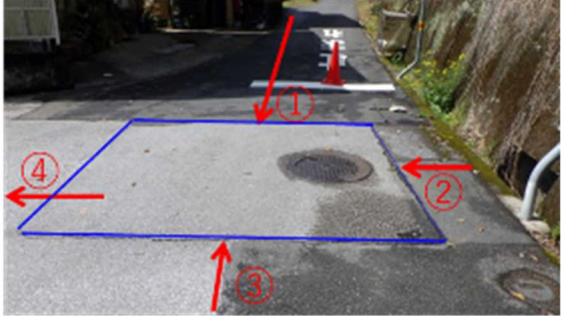
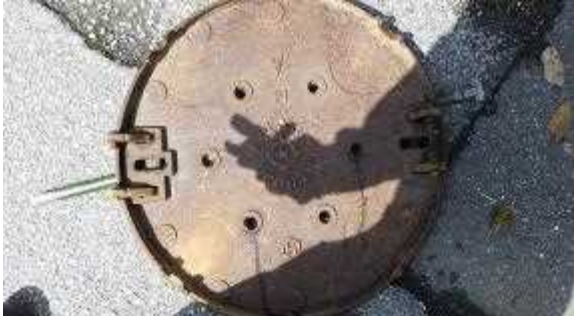
| <p>入船排水区 U27 人孔 ガタツキあり</p> | <p>マンホール蓋</p> |

- ・ U27 人孔：蓋ガタツキ、管口部にクラック及び浸入水（流れている状態）
- ・ U28 人孔：鉄筋露出、部分的にクラックあり
- ・ U29 人孔：頂板スラブの欠落による鉄筋露出、全体的に破損
- ・ U30 人孔：人孔立上げ部に鉄筋露出、部分的にクラック及び亀裂あり
- ・ U31 人孔：人孔部にクラックあり、管口及び管内にクラックあり
- ・ U32 人孔：軽微なクラックあり
- ・ U33 人孔：人孔立上げ部に鉄筋露出、管内にクラックあり
- ・ U34 人孔：人孔立上げ部及び頂板スラブの欠落による鉄筋露出、近接接続による管渠破損
- ・ U35 人孔：人孔内に部分的にクラックあり
- ・ U35' 人孔：人孔立上げ部に鉄筋露出、クラックあり
- ・ U36 人孔：人孔立上げ部に鉄筋露出
- ・ U37 人孔：路面舗装不良
- ・ U38 人孔：人孔立上げ部に鉄筋露出
- ・ U39 人孔：路面舗装不良、人孔立上げ部に鉄筋露出
- ・ U40 人孔：人孔立上げ部に鉄筋露出
- ・ U41 人孔：汚水人孔、人孔ブロックのズレ
- ・ U42 人孔：頂板スラブに鉄筋露出
- ・ U43 人孔：人孔ブロックのズレ、人孔立上げ部に鉄筋露出
- ・ U44 人孔：人孔内に土砂堆積

今回点検を行った人孔は、人孔立上げ部の鉄筋露出や軽微なものであるが、人孔内に亀裂やクラックが大半の人孔から確認された。頂板スラブが欠落し、鉄筋が露出しているものや浸入水が噴出している等の異常については、点検直後に報告を行ったが、改めて調査を行い、修繕等の対策を行う必要がある。

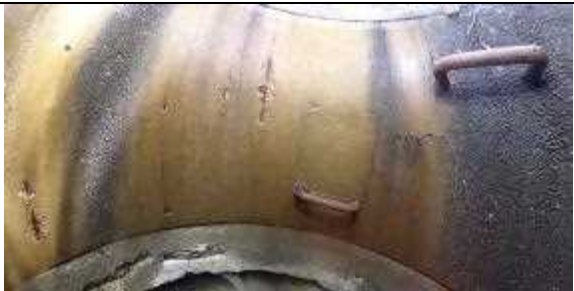
| <p>斜壁部 鉄筋露出 クラックあり</p> | <p>頂板スラブ 鉄筋露出</p> |

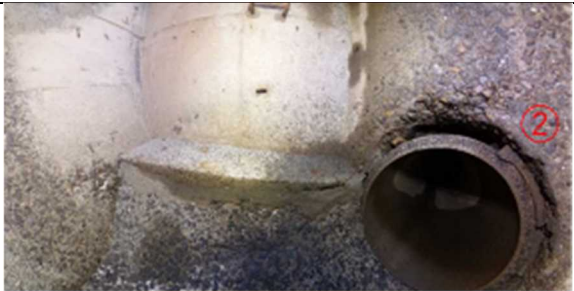
| <p>人孔内 下流管口 隙間あり</p> | <p>上流管口①</p> |

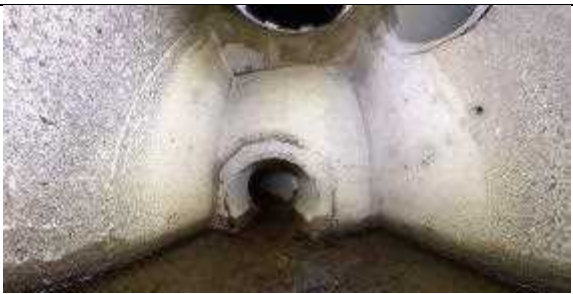
| 上流管口① | 下流管口②継手部ズレ |

- ・ U45 人孔：人孔立上げ部に鉄筋露出、下流管口継手にズレ
- ・ U46 人孔：頂板スラブに鉄筋露出
- ・ U47 人孔：開孔不可
- ・ U48 人孔：人孔立上げ部に亀裂、クラックあり
- ・ U49 人孔：人孔にクラックあり、管内に堆積物あり
- ・ U50 人孔：人孔立上げ部に鉄筋露出
- ・ U51 人孔：頂板スラブにクラックあり
- ・ U52 人孔：取込管口に隙間、取込管継手のズレ

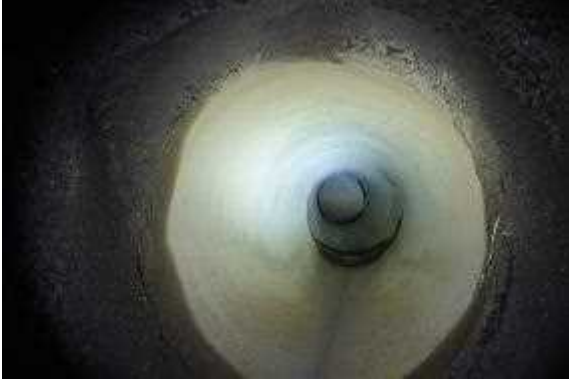
| 山下排水区 U47 人孔 | マンホール蓋 開孔不可 |

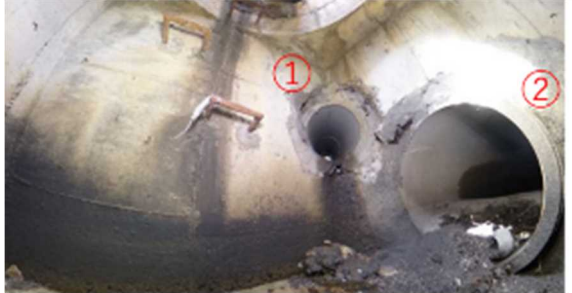
| 上流管口②クラックあり | 下流管口⑤ |

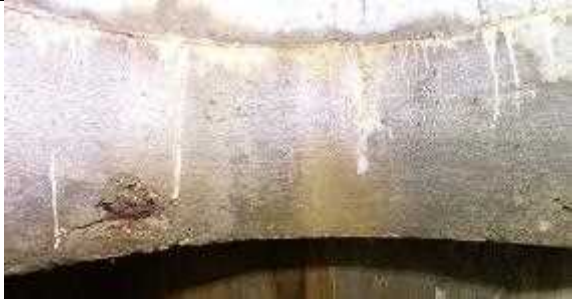
| 人孔内 | 上流側 クラックあり |

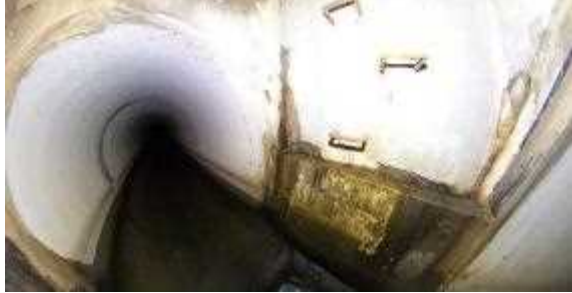
| 下流側 クラックあり | |

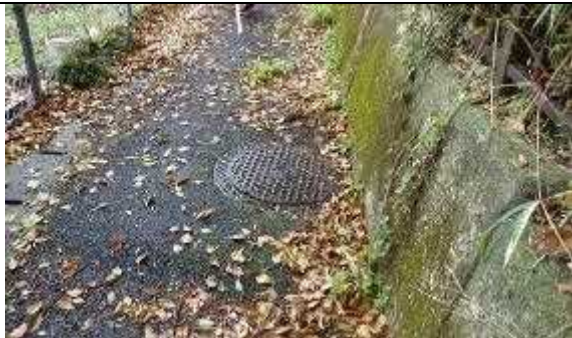
| 調整コンクリート クラックあり | 斜壁部 クラックあり |

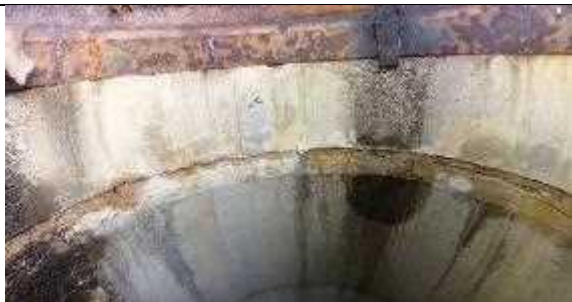
| 直壁部 浸入水流れている状態 | 浸入水流れている状態、クラックあり |

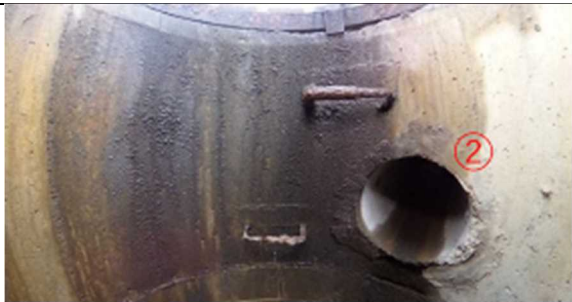
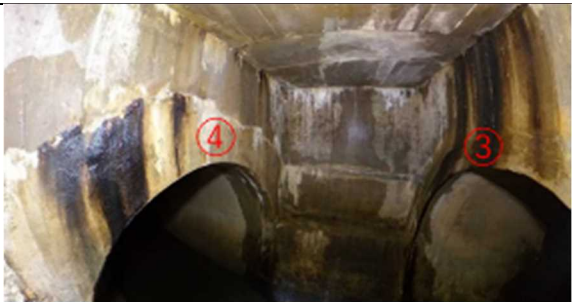
| 上流（枝線）管口① | 側溝取込管口② |

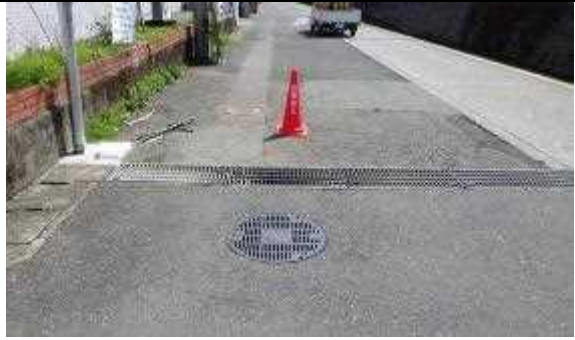
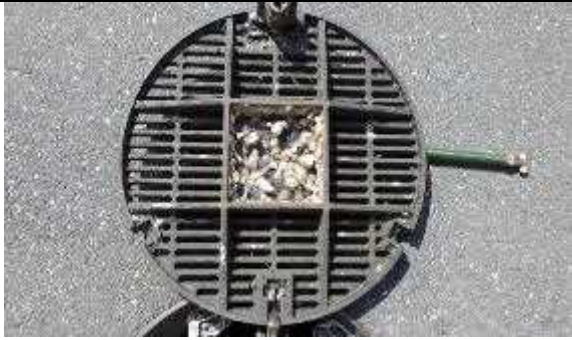
| 多ノ郷排水区 U92 人孔 | マンホール蓋 |

| 立上げ部 浸入水流れている状態 | 管口付近 浸入水流れている状態 |

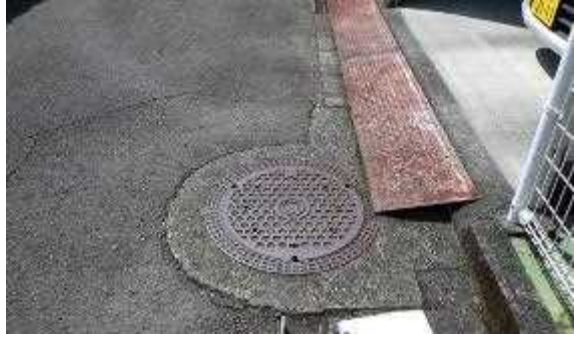
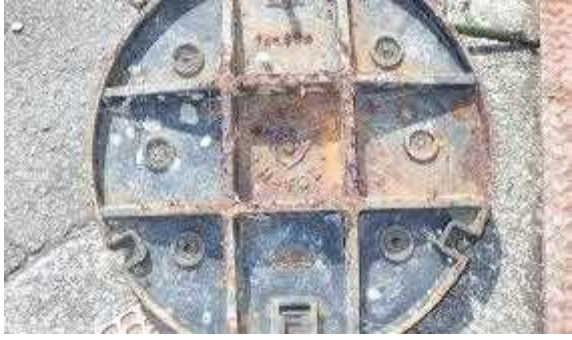
| 多ノ郷排水区 U93 人孔 | マンホール蓋 |

| 立上げ部 | 立上げ部 浸入水流れている状態 |

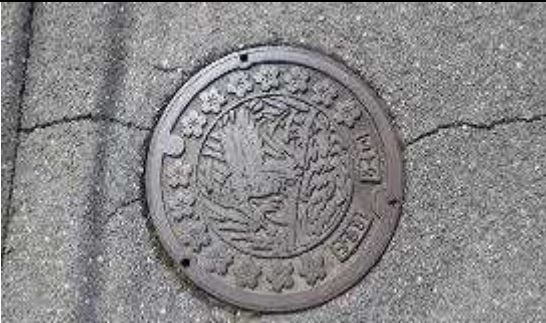
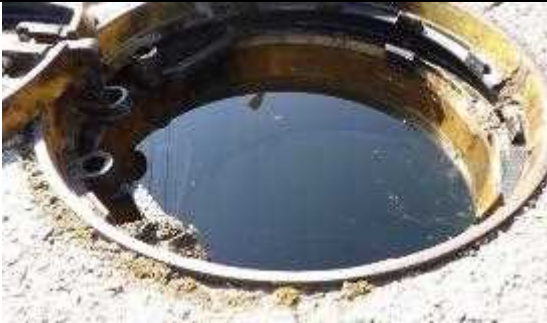
| 多ノ郷排水区 U20 人孔 | 満水状態 |

U18～U20 人孔の上流路線の人孔は、浮上防止としてマンホール蓋をボルト固定されているが、当該マンホールはボルト固定されていないため、マンホール蓋の飛散や溢水の恐れがあることから、当該路線の設計時計画水位を確認した。

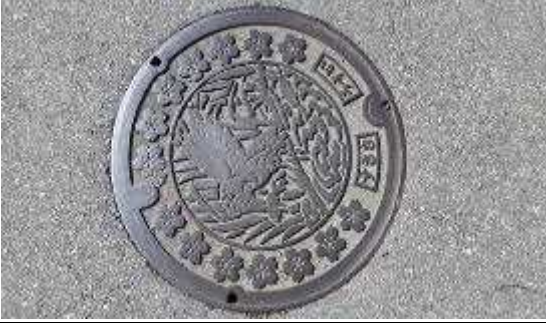
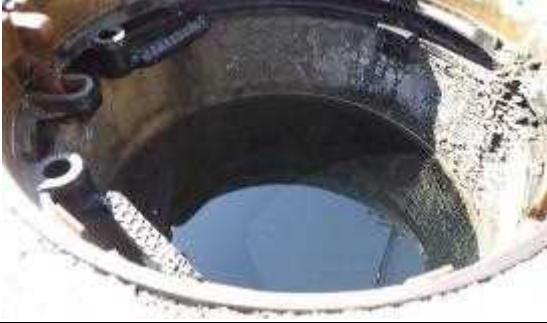
| U19 人孔 | 斜壁まで滞水状態 |

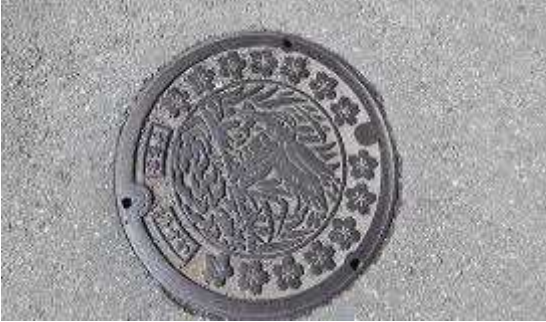
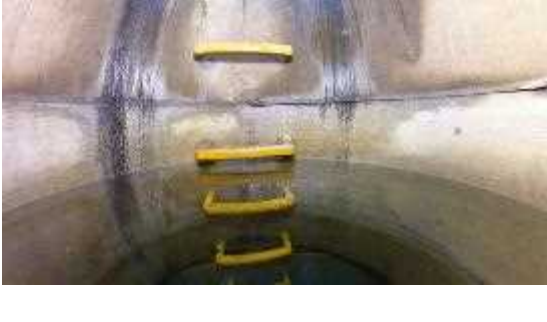
| U18 人孔 | 直壁まで滞水状態 |
