議 事 録

須崎市公共下水道施設等運営事業

すさき家パートナー会議資料

(令和 7 年 11 月度)

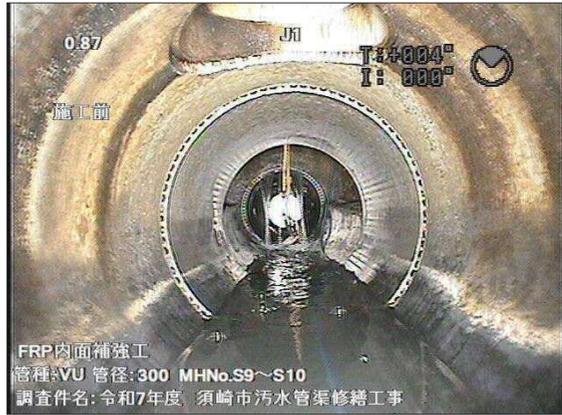
施工前・施工後
S10~S9
FRP内面補強工
施工前

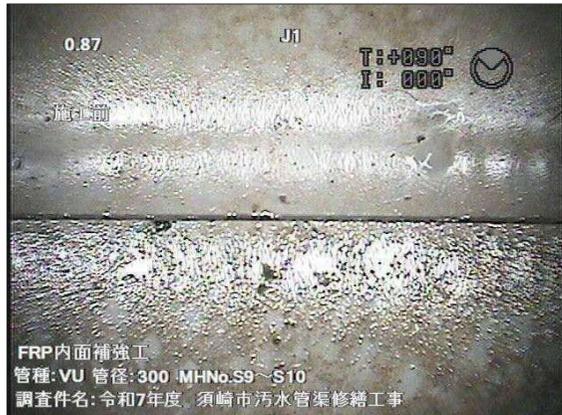
施工前・施工後
S10~S9
FRP内面補強工
施工前

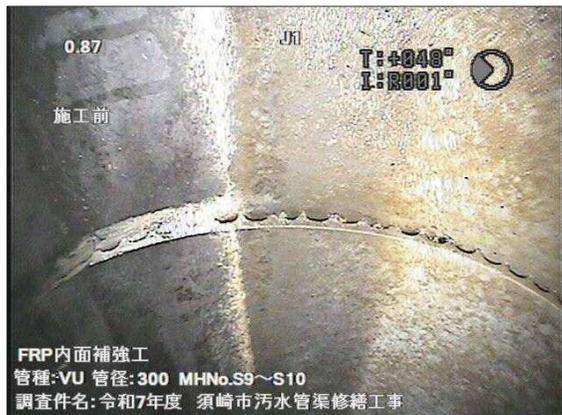
施工前・施工後
S10~S9
FRP内面補強工
施工前

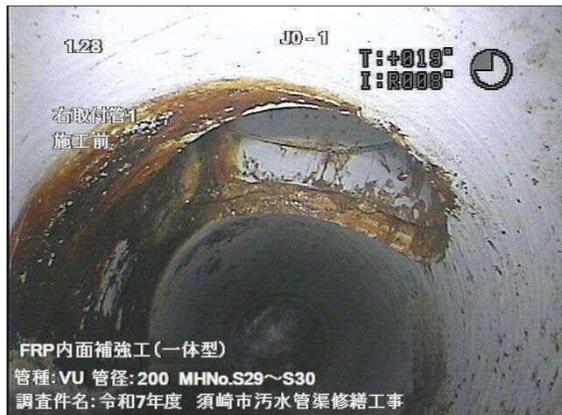
施工前・施工後
S30~S29
FRP内面補強工
施工前

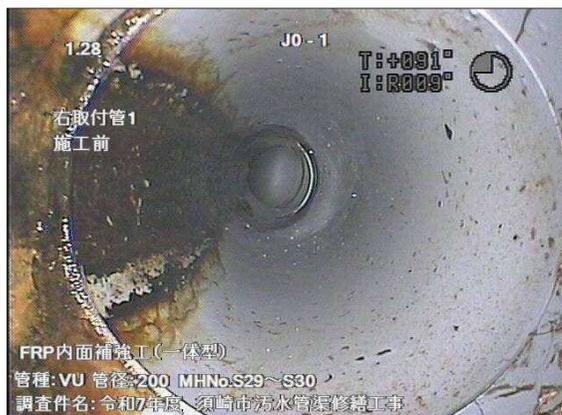
施工前・施工後
S30~S29
FRP内面補強工
施工前

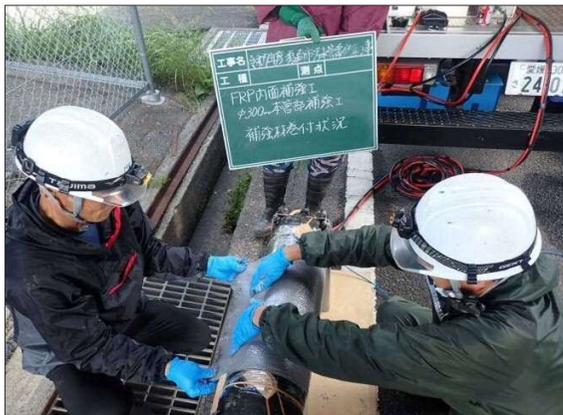
施工状況
 施工状況写真
 FRP内面補強工
 補強材巻付状況
