| 業務件名 | | 須崎市公共下水道施設等運営事業 | |

# 須崎市公共下水道施設等運営事業

## モニタリング定例会資料

(令和 3 年 4 月度)

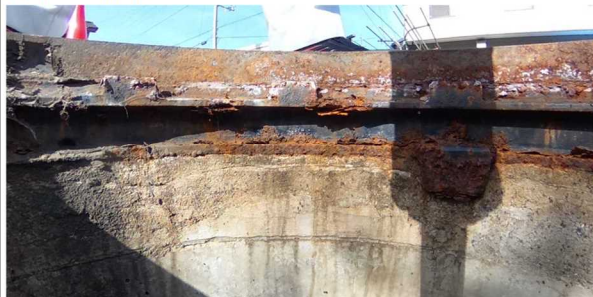
内部(受枠部)

コメント 多量発錆

- ・ S336 人孔：マンホール蓋受枠に多量発錆
- ・ S337 人孔：マンホール蓋受枠に多量発錆  
インバートに一部損傷あり
- ・ S338 人孔：マンホール蓋受枠に多量発錆

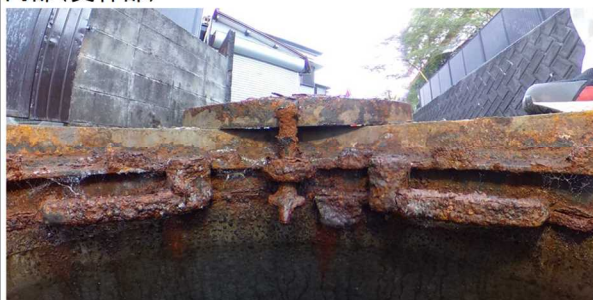
内部(受枠部)

コメント 多量発錆

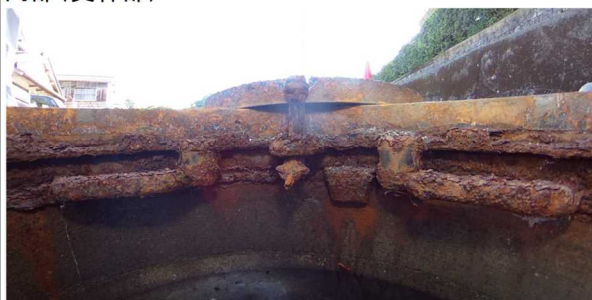
内部(受枠部)

コメント 多量発錆

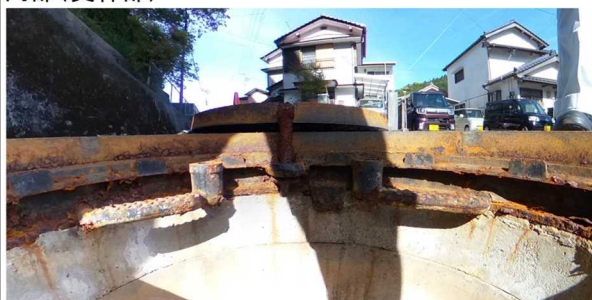
内部(受枠部)

コメント 少量発錆

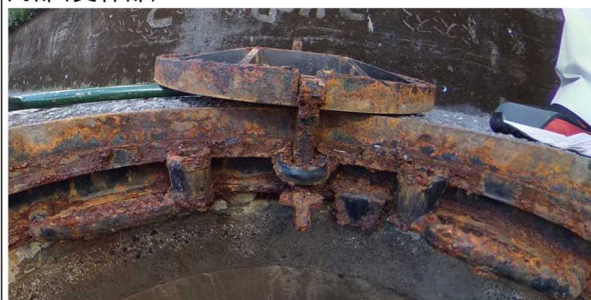
内部(受枠部)

コメント 多量発錆

- ・ S339 人孔：特記する異状なし
- ・ S340 人孔：マンホール蓋受枠に多量発錆  
斜壁に軽微な破損あり  
下流管口から管渠継手部の変形確認
- ・ S341 人孔：特記する異状なし
- ・ S342 人孔：特記する異状なし
- ・ S343 人孔：特記する異状なし

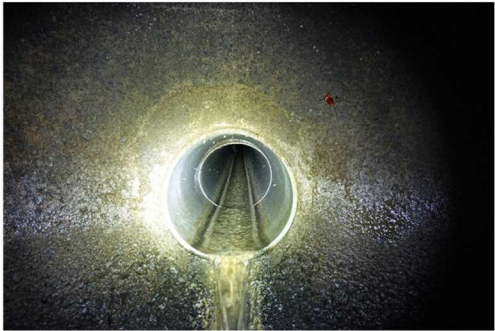
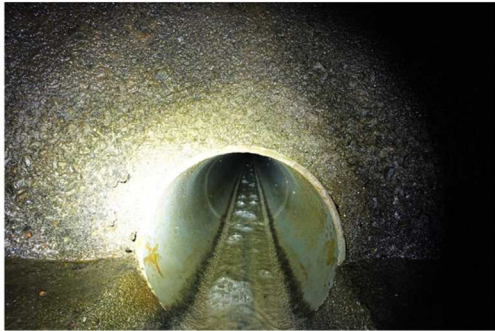
| 内部状況5 上流管口① | | 内部状況6 下流管口② | |

| コメント 継手部変形 | | | |

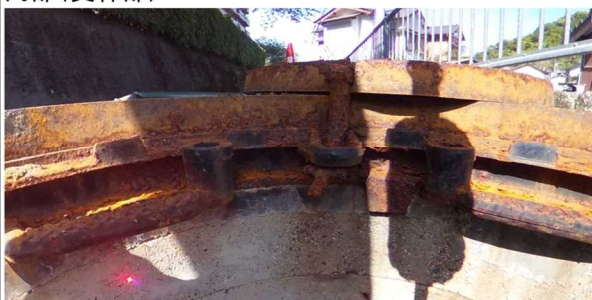
内部(受枠部)

コメント 少量発錆

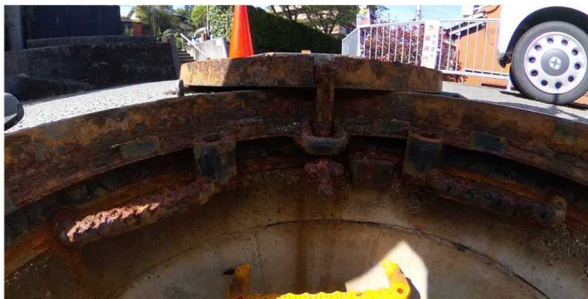
内部(受枠部)

コメント 少量発錆

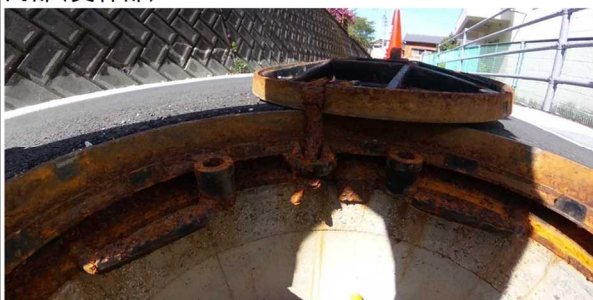
内部(受枠部)

コメント 少量発錆

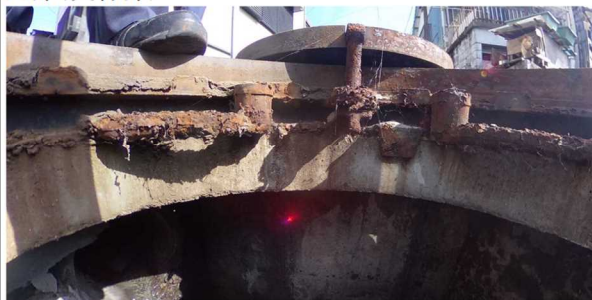
内部(受枠部)

コメント 多量発錆

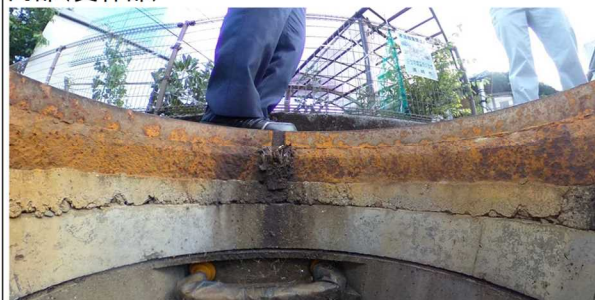
内部(受枠部)

コメント 多量発錆

- ・ 6-R107 人孔：マンホール蓋受枠に多量発錆  
マンホール内部に土砂堆積
- ・ 6-R108 人孔：マンホール内部に土砂堆積
- ・ 6-R109 人孔：調整モルタル一部剥離  
マンホール内部の表面荒れ  
マンホール内部に土砂堆積

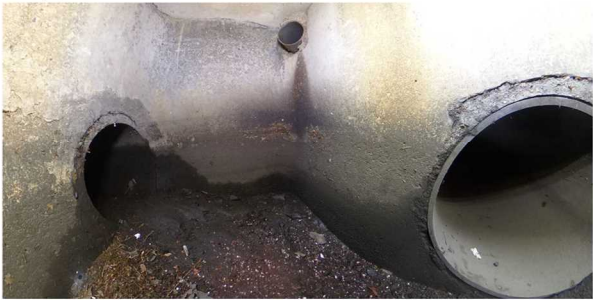
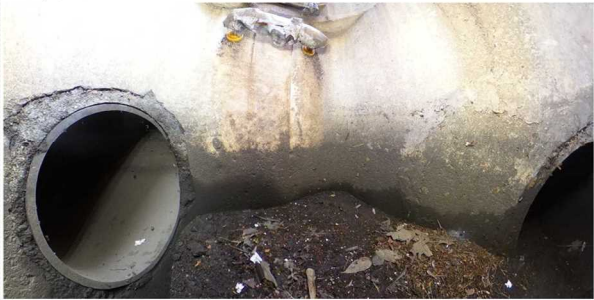
| 作業時の状況 | 路線番号 | 須崎西部排水区 | マンホール番号 | 6-R107 |

| コメント 土砂堆積 | |

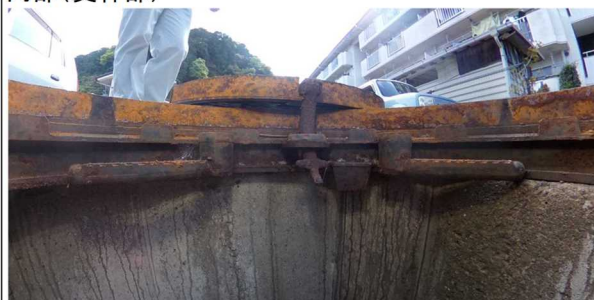
内部(受枠部)

コメント 少量発錆

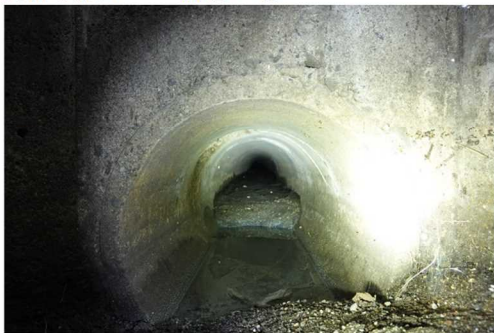
| 内部状況5 上流管口②<br> | 内部状況6 |

| コメント 土砂堆積 | |

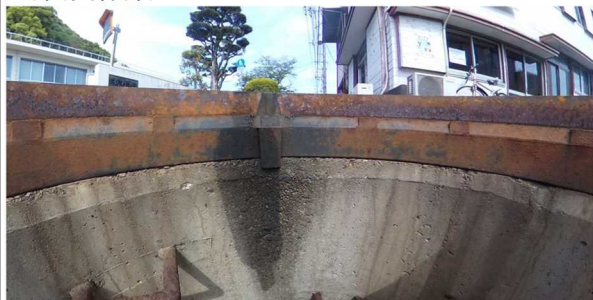
内部(受枠部)

コメント 少量発錆

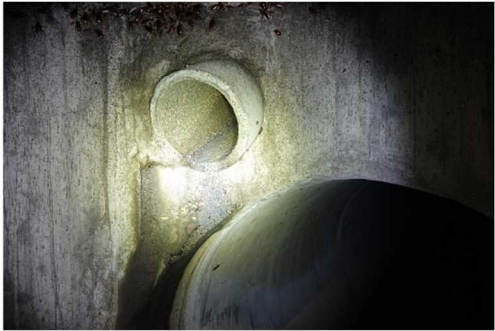
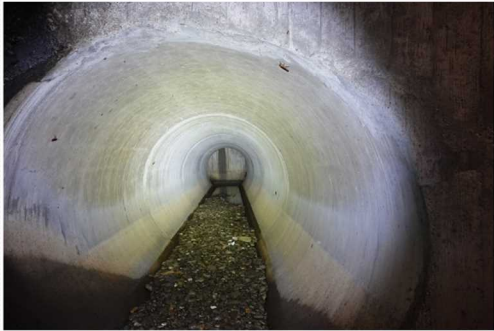
| 内部状況3 上流管口②<br> | 内部状況4 上流管口③<br> |

| コメント | 土砂堆積 |

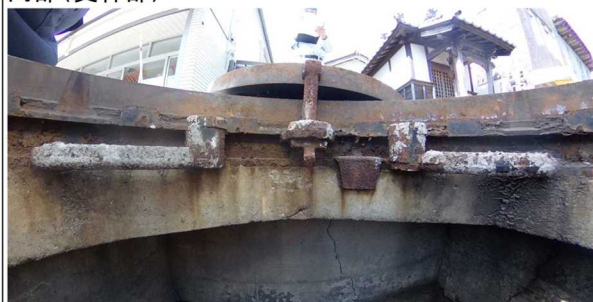
内部(受枠部)

コメント 少量発錆

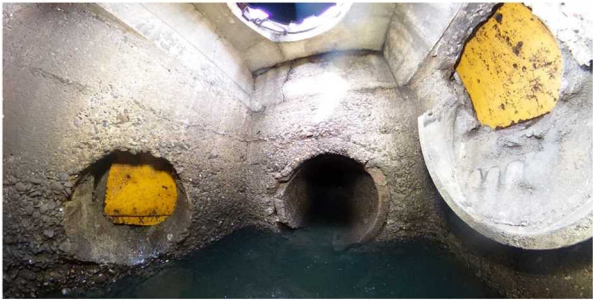
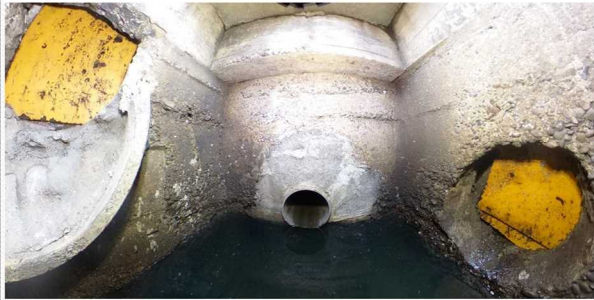
| 内部状況1<br> | 内部状況2<br> |

| コメント 部分的にクラック、骨材露出 | 部分的にクラック、骨材露出 |

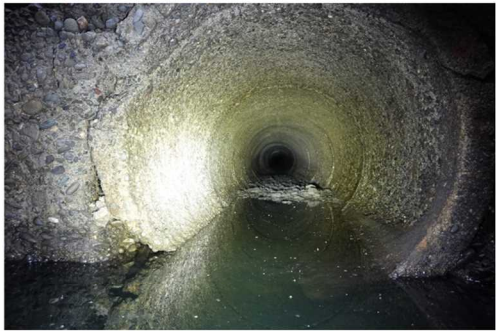
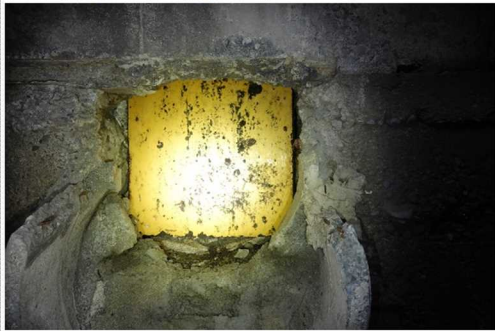
| 内部状況3 下流管口①<br> | 内部状況4 上流管口②<br> |

| コメント | 閉塞 |

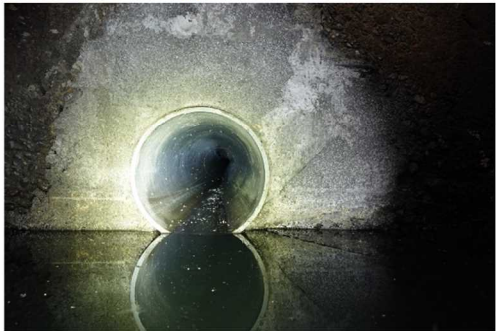
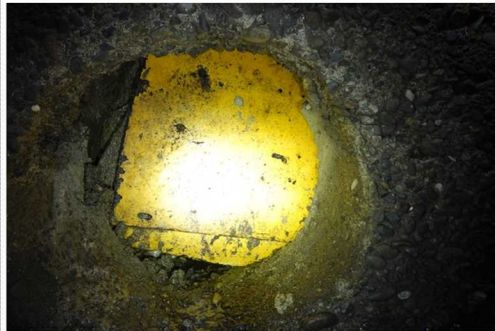
| 内部状況5 上流管口③<br> | 内部状況6 上流管口④<br> |

| コメント | 閉塞 |

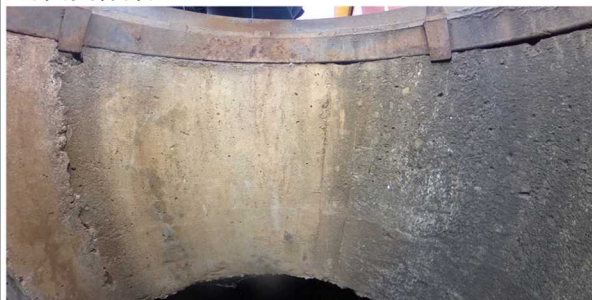
内部(受枠部)

コメント 少量発錆

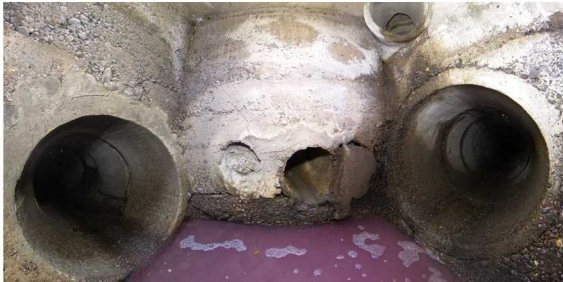
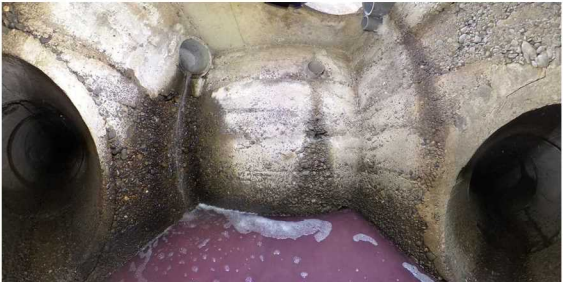
| 内部状況1<br> | 内部状況2<br> |

| コメント 部分的にクラック、骨材露出 | 部分的にクラック、骨材露出 |

- ・ 15-R1 人孔：マンホール内部の表面荒れ  
マンホール内部にクラックあり
- ・ 15-R4 人孔：足掛金物が錆により腐食  
側溝流入口に損傷あり
- ・ 15-R5 人孔：マンホール内部に浸入水跡あり  
足掛金物が錆により腐食

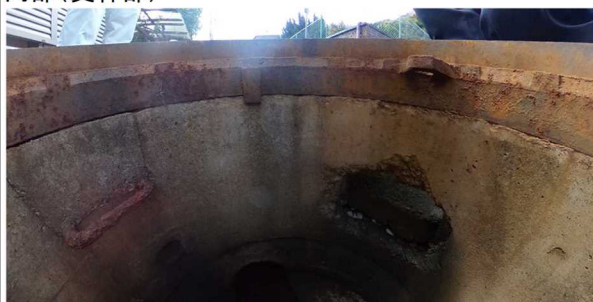
内部(受枠部)

コメント 少量発錆

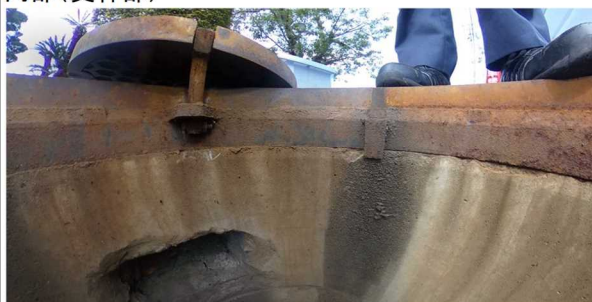
内部(受枠部)

コメント 少量発錆

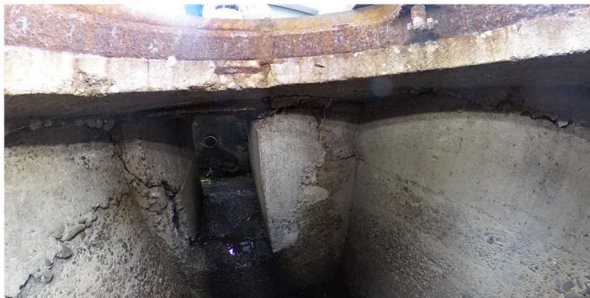
内部(受枠部)

コメント 調整コンクリートクラックあり

- ・ 18-R42 人孔：マンホール蓋受枠に多量発錆  
調整コンクリートにクラックあり  
マンホール内部の表面荒れ  
上流管口から管渠の損傷及び土砂堆積を確認

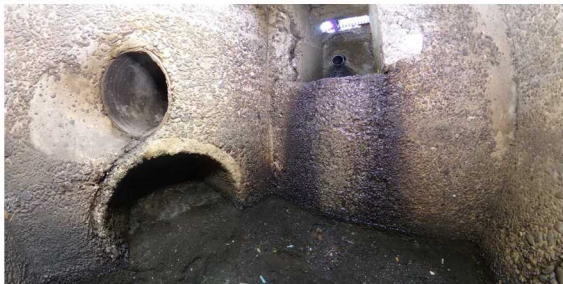
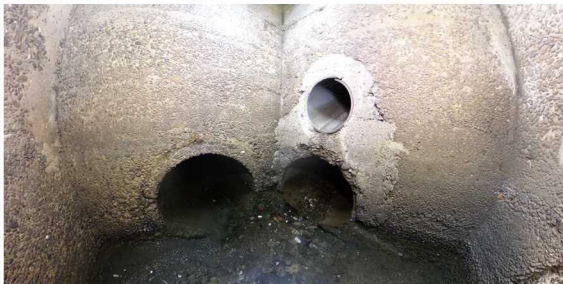
| 内部状況1<br> | 内部状況2 下流管口①<br> |

| コメント 骨材露出 | 骨材露出 |
